Interne Nr.	46404	Aussenfarbe	grey met.
Datum	27.06.2016	Innenfarbe	schwarz
Kennzeichen	DD-AS 294	Sommerreifen	205-60-R16 VL: 5mm VR: 5mm RL: 6mm RR: 6mm
V.I.N.	W0LPD8EA2C8093594	Winterreifen	205-60-R16 VL: 5mm VR: 5mm RL: 6mm RR: 6mm
Erstzulassung	06.2012	Ersatzrad	
Kilometerstand	119686	Service km	0
Hersteller	Opel	Service	
Modell	Astra J 1.3 CDTI Edition eco	Datum	
Version	—	Ölstand	
Aufbau	Estate	Wasserstand	
Getriebe	Manual		
Türen	—		
Hubraum	1248 ccm		
Leistung	70 kW / 95 PS		
Treibstoff	Diesel		
Antrieb			
Abgasnorm	EURO5

ZUSTANDSBERICHT

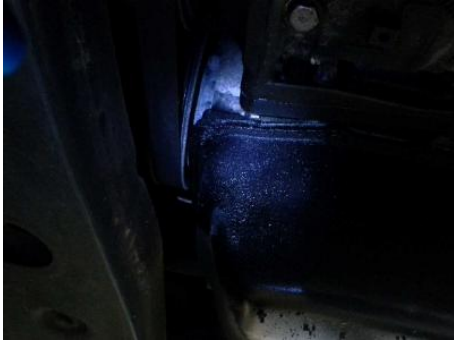
114.961.612	Motor (Motor)	undicht	Diagnose durchführen	100,00 EUR
-------------	---------------	---------	----------------------	------------
