Grunddaten

Interne Nr.	46667K	Aussenfarbe	black met.
Datum	13.11.2016	Innenfarbe	Schwarz
Kennzeichen	B-FC 1499	Sommerreifen	245-45-R18 VL: 7mm VR: 7mm RL: 4mm RR: 4mm
V.I.N.	WDF44781313025292	Winterreifen	
Erstzulassung	01.2015	Ersatzrad	FULLTIRE
Kilometerstand	35868	Service km	0
Hersteller	Mercedes-Benz	Service	
Modell	V-Klasse 250 CDI	Datum	
	Avantgarde Edition	Ölstand	
	BlueTec lang	Wasserstand	
Version	—		
Aufbau	Van		
Getriebe	Automatic		
Türen	—		
Hubraum	2143 ccm		
Leistung	140 kW / 190 PS		
Treibstoff	Diesel		
Antrieb			
Abgasnorm	EURO6

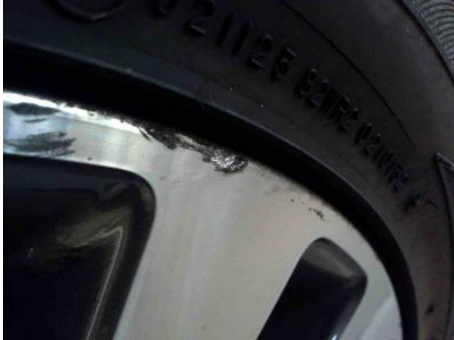
115.241.260	Leichtmetallfelge vorn links (Rad/Reifen)	beschädigt	erneuern	360,00 EUR
-------------	---	------------	----------	------------

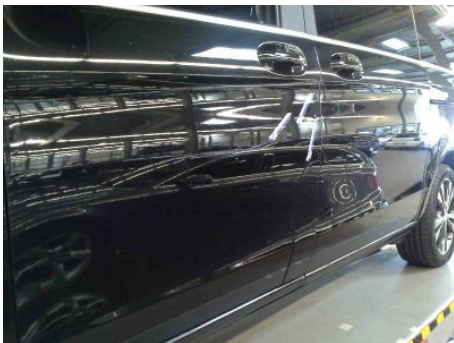
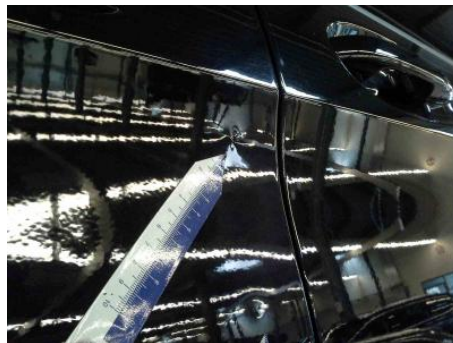
115.241.244	Tür (Tür vorn links)	Dellen	instandsetzen und lackieren	340,00 EUR
-------------	----------------------	--------	-----------------------------	------------
