ZUSTANDSBERICHT

Interne Nr.	46667K	Aussenfarbe	black met.
Datum	13.11.2016	Innenfarbe	Schwarz
Kennzeichen	B-FC 1499	Sommerreifen	245-45-R18 VL: 7mm VR: 7mm RL: 4mm RR: 4mm
V.I.N.	WDF44781313025292	Winterreifen	
Erstzulassung	01.2015	Ersatzrad	FULLTIRE
Kilometerstand	35868	Service km	0
Hersteller	Mercedes-Benz	Service	
Modell	V-Klasse 250 CDI	Datum	
	Avantgarde Edition	Ölstand	
	BlueTec lang	Wasserstand	
Version	—		
Aufbau	Van		
Getriebe	Automatic		
Türen	—		
Hubraum	2143 ccm		
Leistung	140 kW / 190 PS		
Treibstoff	Diesel		
Antrieb			
Abgasnorm	EURO6

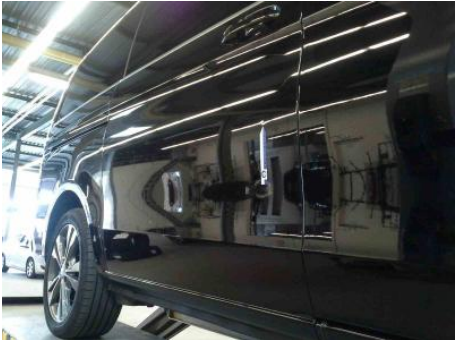
Position	Schaden	Reparatur	Minderwert netto
115.241.276	Tür (Tür vorn rechts) Keine Bilder für diesen Schaden vorhanden.	Kratzer	-	0,00 EUR
115.241.284	Schiebetür (Schiebetür rechts)	Dellen	sanft instandsetzen	85,00 EUR

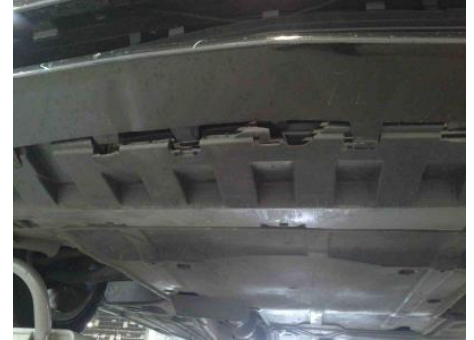
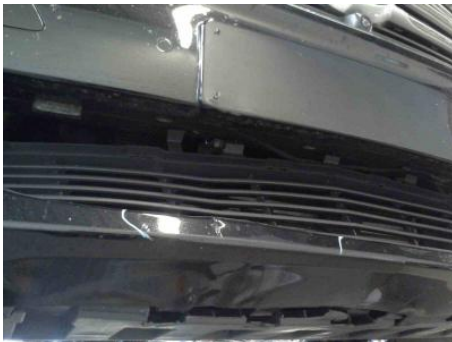
115.241.316	Stoßfänger mit Parktronic (Stoßfänger vorn)	gebrochen / gerissen	erneuern	1.582,93 EUR
-------------	---------------------------------------------	----------------------	----------	--------------

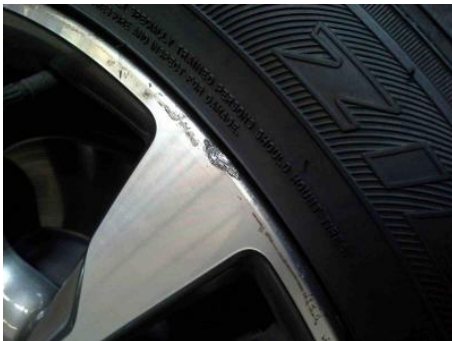
115.241.252	Leichtmetallfelge (Rad/Reifen)	vorn rechts beschädigt	erneuern	360,00 EUR
-------------	--------------------------------	------------------------	----------	------------

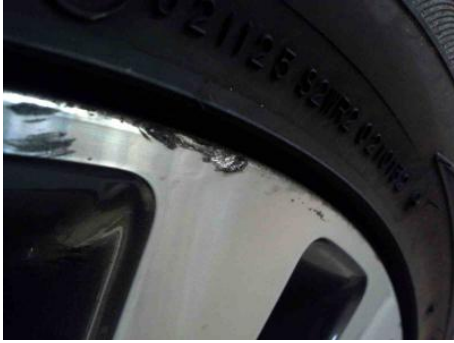
115.241.260	Leichtmetallfelge vorn links (Rad/Reifen)	beschädigt	erneuern	360,00 EUR
-------------	-------------------------------------------	------------	----------	------------

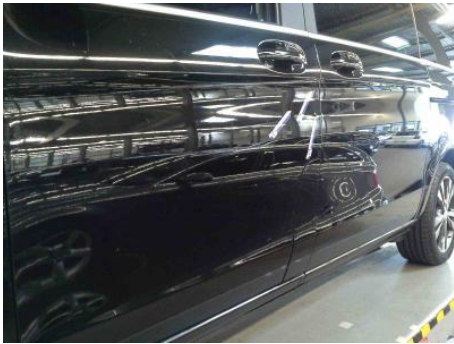
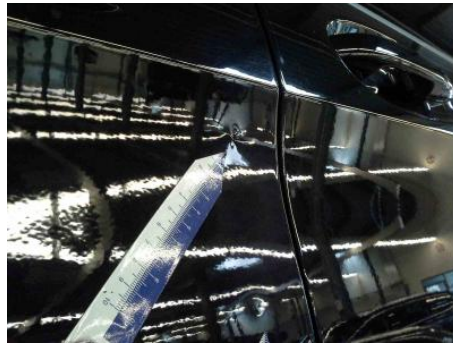
115.241.244	Tür (Tür vorn links)	Dellen	instandsetzen und lackieren	340,00 EUR
-------------	----------------------	--------	-----------------------------	------------
