## Grunddaten

<b>Interne Nr.</b>	<b>46763</b>	<b>Aussenfarbe</b>	
<b>Datum</b>	<b>29.08.2016</b>	<b>Innenfarbe</b>	<b>Onyx</b>
<b>Kennzeichen</b>	<b>TR-TO 71</b>	<b>Sommerreifen</b>	205-60-R15 VL: 4mm VR: 4mm RL: 5mm RR: 5mm
<b>V.I.N.</b>	<b>TMBHE61Z2B2091008</b>	<b>Winterreifen</b>	195-65-R15 VL: 4mm VR: 4mm RL: 6mm RR: 6mm
<b>Erstzulassung</b>	<b>02.2011</b>	<b>Ersatzrad</b>	<b>FULLTIRE</b>
<b>Kilometerstand</b>	<b>121656</b>	<b>Service km</b>	<b>0</b>
<b>Hersteller</b>	<b>Skoda</b>	<b>Service</b>	
<b>Modell</b>	<b>Octavia 2.0 TDI Impulse</b>	<b>Datum</b>	
	<b>Edition</b>	<b>Ölstand</b>	
<b>Version</b>	—	<b>Wasserstand</b>	
<b>Aufbau</b>	<b>Estate</b>		
<b>Getriebe</b>	<b>Manual</b>		
<b>Türen</b>	—		
<b>Hubraum</b>	<b>1968 ccm</b>		
<b>Leistung</b>	<b>103 kW / 140 PS</b>		
<b>Treibstoff</b>	<b>Diesel</b>		
<b>Antrieb</b>			
<b>Abgasnorm</b>	<b>EURO5</b>

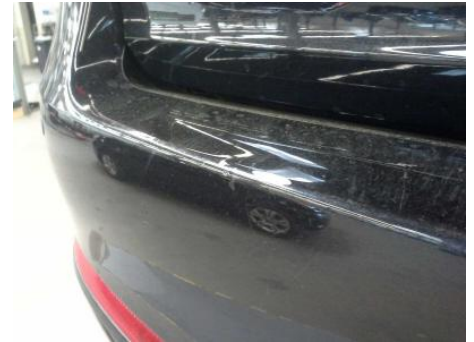
115.090.204 Stossfänger hinten (Stossfänger hinten) verkratzt / ver- Lackieren 130,00 EUR  
schürft

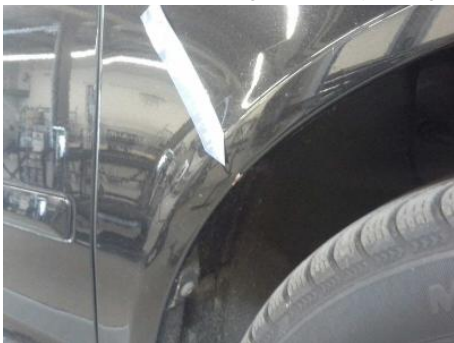
115.090.220 Kotflügel rechts (Kotflügel rechts) Delle / Lackschaden Smart Repair 155,00 EUR
