Grunddaten

Interne Nr.	46667K	Aussenfarbe	black met.
Datum	13.11.2016	Innenfarbe	Schwarz
Kennzeichen	B-FC 1499	Sommerreifen	245-45-R18 VL: 7mm VR: 7mm RL: 4mm RR: 4mm
V.I.N.	WDF44781313025292	Winterreifen	
Erstzulassung	01.2015	Ersatzrad	FULLTIRE
Kilometerstand	35868	Service km	0
Hersteller	Mercedes-Benz	Service	
Modell	V-Klasse 250 CDI	Datum	
	Avantgarde Edition	Ölstand	
	BlueTec lang	Wasserstand	
Version	—		
Aufbau	Van		
Getriebe	Automatic		
Türen	—		
Hubraum	2143 ccm		
Leistung	140 kW / 190 PS		
Treibstoff	Diesel		
Antrieb			
Abgasnorm	EURO6

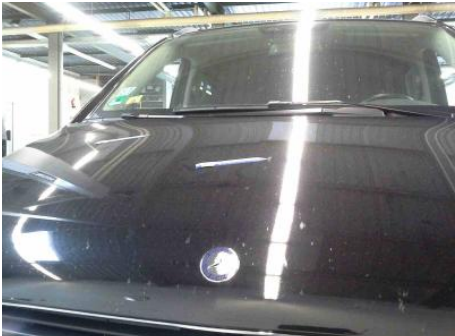
115.241.308	Frontscheibe (Verglasung)	Steinschlag	-	0,00 EUR
