Grunddaten

| Kennzeichen | TR-TO 71 | Sommerreifen | 205-60-R15 VL: 4mm VR: 4mm RL: 5mm RR: 5mm |
| V.I.N. | TMBHE61Z2B2091008 | Winterreifen | 195-65-R15 VL: 4mm VR: 4mm RL: 6mm RR: 6mm |
| Modell | Octavia 2.0 TDI Impulse | Datum | |

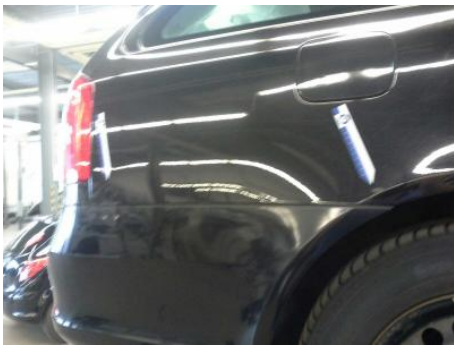
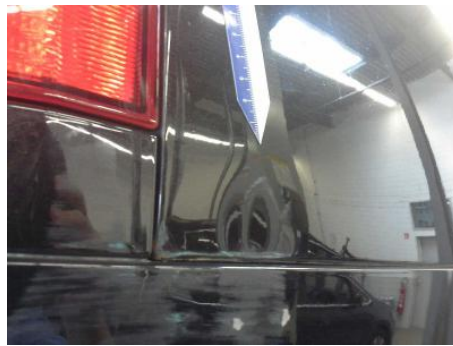
115.090.212 Seitenwand (Seitenwand rechts) Delle / Lackschaden instandsetzen und lack- 170,00 EUR
ieren

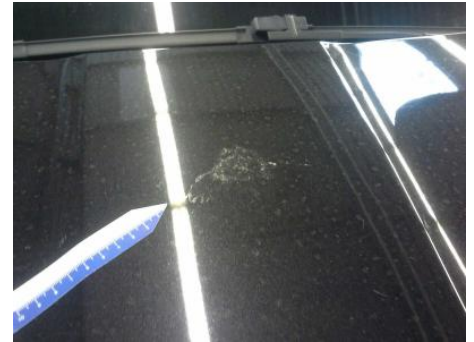
| 115.090.244 | Motorhaube (Motorhaube) | Delle / Lackschaden | instandsetzen und lackieren | 180,00 EUR |
