# ZUSTANDSBERICHT

<b>Interne Nr.</b>	<b>47016</b>	<b>Aussenfarbe</b>	<b>brown met.</b>
<b>Datum</b>	<b>15.11.2016</b>	<b>Innenfarbe</b>	<b>Naturbraun</b>
<b>Kennzeichen</b>	<b>VIE-A 4273</b>	<b>Sommerreifen</b>	195-55-R15 VL: 5mm VR: 5mm RL: 5mm RR: 5mm
<b>V.I.N.</b>	<b>WVWZZZ6RZCY160107</b>	<b>Winterreifen</b>	
<b>Erstzulassung</b>	<b>04.2012</b>	<b>Ersatzrad</b>	
<b>Kilometerstand</b>	<b>61306</b>	<b>Service km</b>	<b>0</b>
<b>Hersteller</b>	<b>Volkswagen</b>	<b>Service</b>	
<b>Modell</b>	<b>Polo 1.4 Style</b>	<b>Datum</b>	
<b>Version</b>	<b>—</b>	<b>Ölstand</b>	
<b>Aufbau</b>	<b>Compact</b>	<b>Wasserstand</b>	
<b>Getriebe</b>	<b>Manual</b>		
<b>Türen</b>	<b>—</b>		
<b>Hubraum</b>	<b>1390 ccm</b>		
<b>Leistung</b>	<b>63 kW / 86 PS</b>		
<b>Treibstoff</b>	<b>Petrol</b>		
<b>Antrieb</b>			
<b>Abgasnorm</b>	<b>EURO5</b>

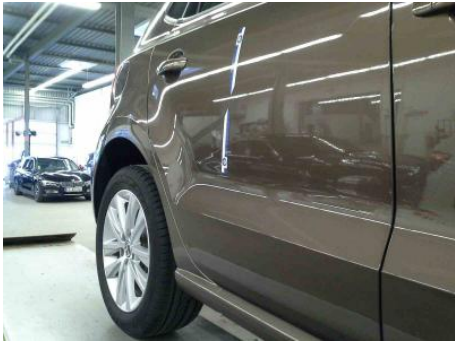
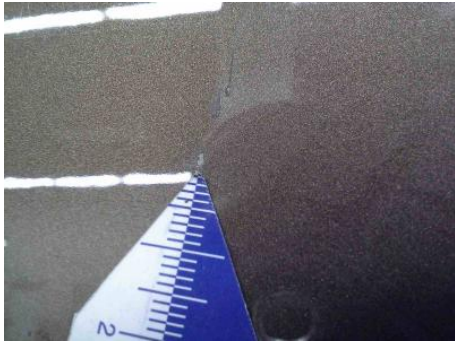
115.249.052	Stoßfänger vorn (Stoßfänger vorn) Keine Bilder für diesen Schaden vorhanden.	Steinschlag	-	0,00 EUR
115.249.060	Tür (Tür hinten rechts)	Kratzer	instandsetzen und lackieren	230,00 EUR

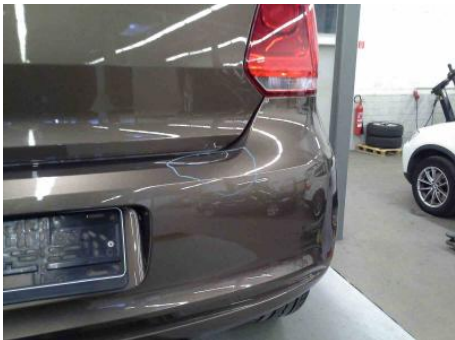
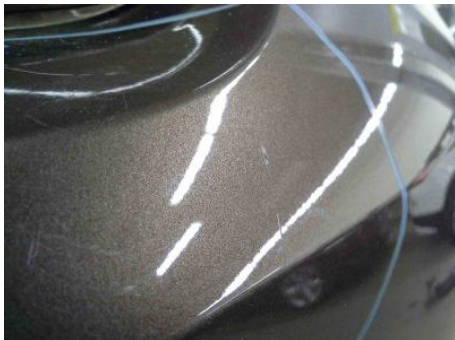
115.249.068	Stoßfänger hinten (Stoßfänger hinten)	Kratzer	Smart Repair	100,00 EUR
