Grunddaten

Interne Nr.	46667K	Aussenfarbe	black met.
Datum	13.11.2016	Innenfarbe	Schwarz
Kennzeichen	B-FC 1499	Sommerreifen	245-45-R18 VL: 7mm VR: 7mm RL: 4mm RR: 4mm
V.I.N.	WDF44781313025292	Winterreifen	
Erstzulassung	01.2015	Ersatzrad	FULLTIRE
Kilometerstand	35868	Service km	0
Hersteller	Mercedes-Benz	Service	
Modell	V-Klasse 250 CDI	Datum	
	Avantgarde Edition	Ölstand	
	BlueTec lang	Wasserstand	
Version	—		
Aufbau	Van		
Getriebe	Automatic		
Türen	—		
Hubraum	2143 ccm		
Leistung	140 kW / 190 PS		
Treibstoff	Diesel		
Antrieb			
Abgasnorm	EURO6

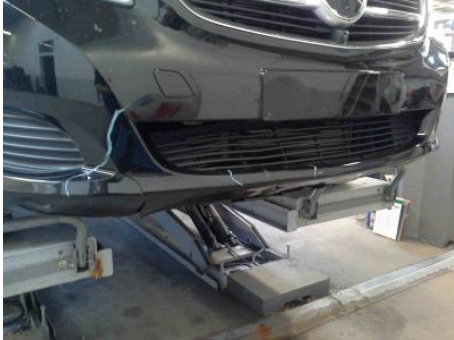
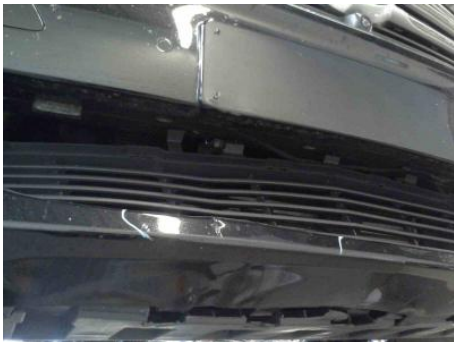
Position	Schaden	Reparatur	Minderwert netto
115.241.276	Tür (Tür vorn rechts) Keine Bilder für diesen Schaden vorhanden.	Kratzer	-	0,00 EUR
115.241.284	Schiebetür (Schiebetür rechts)	Dellen	sanft instandsetzen	85,00 EUR

115.241.292	Schiebetür (Schiebetür links) Keine Bilder für diesen Schaden vorhanden.	Dellen	-	0,00 EUR
115.241.300	Stoßfänger hinten links (Stoßfänger hinten)	verkratzt / ver- schürft	Smart Repair	120,00 EUR

115.241.308	Frontscheibe (Verglasung)	Steinschlag	-	0,00 EUR

115.241.316	Stoßfänger mit Parktronic (Stoßfänger vorn)	gebrochen / gerissen	erneuern	1.582,93 EUR
-------------	---------------------------------------------	----------------------	----------	--------------

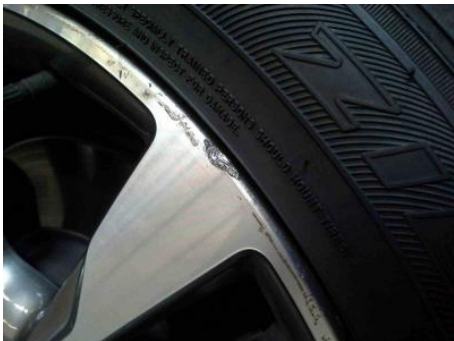
115.241.252	Leichtmetallfelge (Rad/Reifen)	vorn rechts	beschädigt	erneuern	360,00 EUR
-------------	--------------------------------	-------------	------------	----------	------------
