## Grunddaten

<b>Interne Nr.</b>	<b>46667K</b>	<b>Aussenfarbe</b>	<b>black met.</b>
<b>Datum</b>	<b>13.11.2016</b>	<b>Innenfarbe</b>	<b>Schwarz</b>
<b>Kennzeichen</b>	<b>B-FC 1499</b>	<b>Sommerreifen</b>	245-45-R18 VL: 7mm VR: 7mm RL: 4mm RR: 4mm
<b>V.I.N.</b>	<b>WDF44781313025292</b>	<b>Winterreifen</b>	
<b>Erstzulassung</b>	<b>01.2015</b>	<b>Ersatzrad</b>	<b>FULLTIRE</b>
<b>Kilometerstand</b>	<b>35868</b>	<b>Service km</b>	<b>0</b>
<b>Hersteller</b>	<b>Mercedes-Benz</b>	<b>Service</b>	
<b>Modell</b>	<b>V-Klasse 250 CDI</b>	<b>Datum</b>	
	<b>Avantgarde Edition</b>	<b>Ölstand</b>	
	<b>BlueTec lang</b>	<b>Wasserstand</b>	
<b>Version</b>	—		
<b>Aufbau</b>	<b>Van</b>		
<b>Getriebe</b>	<b>Automatic</b>		
<b>Türen</b>	—		
<b>Hubraum</b>	<b>2143 ccm</b>		
<b>Leistung</b>	<b>140 kW / 190 PS</b>		
<b>Treibstoff</b>	<b>Diesel</b>		
<b>Antrieb</b>			
<b>Abgasnorm</b>	<b>EURO6</b>

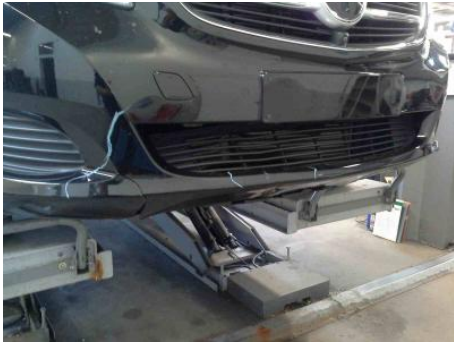
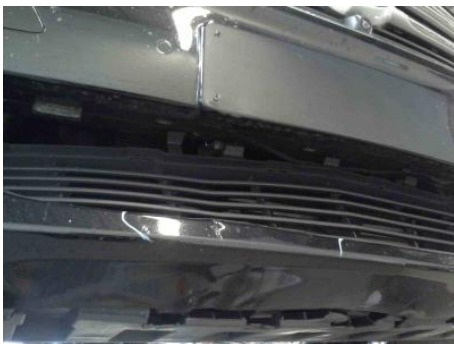
115.241.316	Stoßfänger mit Parktronic (Stoßfänger vorn)	gebrochen / gerissen	erneuern	1.582,93 EUR
-------------	---	----------------------	----------	--------------

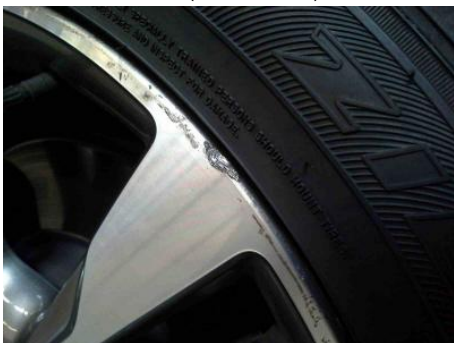
115.241.252	Leichtmetallfelge (Rad/Reifen)	vorn rechts	beschädigt	erneuern	360,00 EUR
-------------	--------------------------------	-------------	------------	----------	------------
