# ZUSTANDSBERICHT

<b>Interne Nr.</b>	<b>47016</b>	Aussenfarbe	<b>brown met.</b>
Datum	<b>15.11.2016</b>	Innenfarbe	<b>Naturbraun</b>
Kennzeichen	<b>VIE-A 4273</b>	Sommerreifen	195-55-R15 VL: 5mm VR: 5mm RL: 5mm RR: 5mm
V.I.N.	<b>WVWZZZ6RZCY160107</b>	Winterreifen	
Erstzulassung	<b>04.2012</b>	Ersatzrad	
Kilometerstand	<b>61306</b>	Service km	<b>0</b>
Hersteller	<b>Volkswagen</b>	Service	
Modell	<b>Polo 1.4 Style</b>	Datum	
Version	—	Ölstand	
Aufbau	<b>Compact</b>	Wasserstand	
Getriebe	<b>Manual</b>		
Türen	—		
Hubraum	<b>1390 ccm</b>		
Leistung	<b>63 kW / 86 PS</b>		
Treibstoff	<b>Petrol</b>		
Antrieb			
Abgasnorm	<b>EURO5</b>

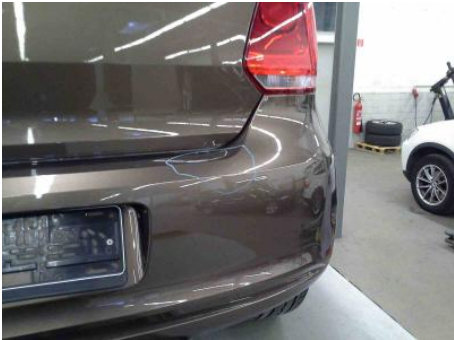
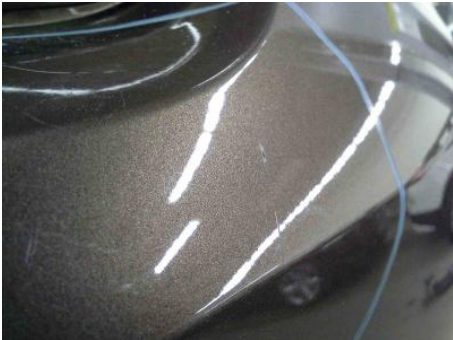
115.249.068	Stoßfänger hinten (Stoßfänger hinten)	Kratzer	Smart Repair	100,00 EUR
