Grunddaten

| Kennzeichen | B-FC 1499 | Sommerreifen | 245-45-R18 VL: 7mm VR: 7mm RL: 4mm RR: 4mm |
| Modell | V-Klasse 250 CDI | Datum | |

Schäden

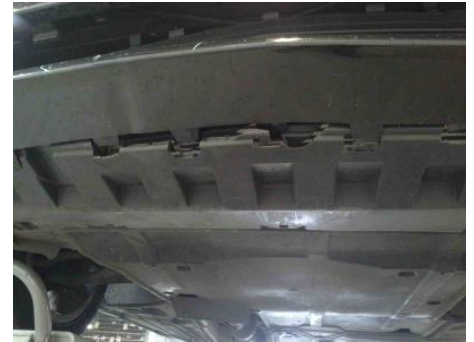
| | Position | Schaden | Reparatur | Minderwert netto |
|---|---|--|---|---|
| 115.241.284 | Schiebetür (Schiebetür rechts) | Dellen | sanft instandsetzen | 85,00 EUR |
| 115.241.300 | Stoßfänger hinten links (Stoßfänger hinten) | verkratzt / ver- schürft | Smart Repair | 120,00 EUR |
| 115.241.308 | Frontscheibe (Verglasung) | Steinschlag | - | 0,00 EUR |

| 115.241.316 | Stoßfänger mit Parktronic (Stoßfänger vorn) | gebrochen / gerissen | erneuern | 1.582,93 EUR |
