# ZUSTANDSBERICHT

<b>Interne Nr.</b>	<b>47016</b>	<b>Aussenfarbe</b>	<b>brown met.</b>
<b>Datum</b>	<b>15.11.2016</b>	<b>Innenfarbe</b>	<b>Naturbraun</b>
<b>Kennzeichen</b>	<b>VIE-A 4273</b>	<b>Sommerreifen</b>	195-55-R15 VL: 5mm VR: 5mm RL: 5mm RR: 5mm
<b>V.I.N.</b>	<b>WVWZZZ6RZCY160107</b>	<b>Winterreifen</b>	
<b>Erstzulassung</b>	<b>04.2012</b>	<b>Ersatzrad</b>	
<b>Kilometerstand</b>	<b>61306</b>	<b>Service km</b>	<b>0</b>
<b>Hersteller</b>	<b>Volkswagen</b>	<b>Service</b>	
<b>Modell</b>	<b>Polo 1.4 Style</b>	<b>Datum</b>	
<b>Version</b>	<b>—</b>	<b>Ölstand</b>	
<b>Aufbau</b>	<b>Compact</b>	<b>Wasserstand</b>	
<b>Getriebe</b>	<b>Manual</b>		
<b>Türen</b>	<b>—</b>		
<b>Hubraum</b>	<b>1390 ccm</b>		
<b>Leistung</b>	<b>63 kW / 86 PS</b>		
<b>Treibstoff</b>	<b>Petrol</b>		
<b>Antrieb</b>			
<b>Abgasnorm</b>	<b>EURO5</b>

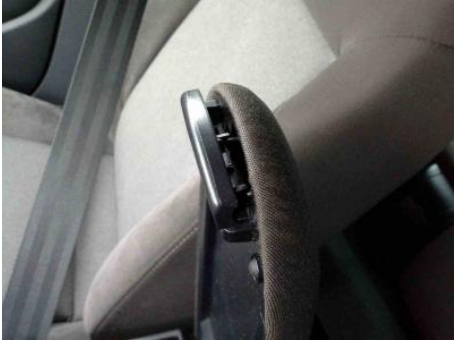
Position	Schaden	Reparatur	Minderwert netto
115.249.044	Ablagefach mit Deckel (Instrumententafel)	gebrochen / gerissen	erneuern	60,00 EUR

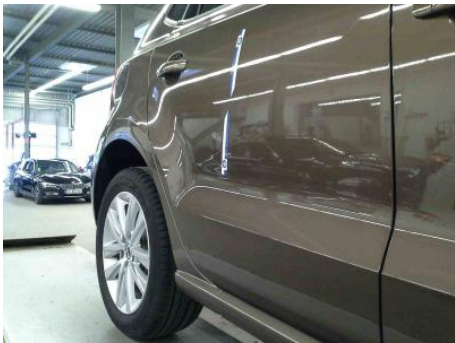
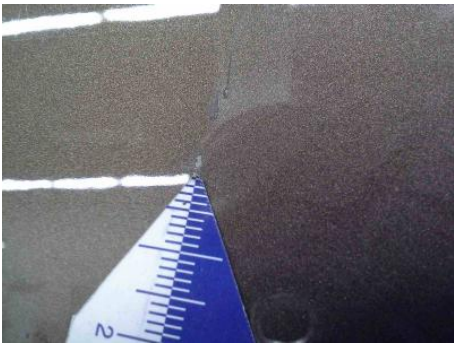
115.249.052	Stoßfänger vorn (Stoßfänger vorn) Keine Bilder für diesen Schaden vorhanden.	Steinschlag	-	0,00 EUR
115.249.060	Tür (Tür hinten rechts)	Kratzer	instandsetzen und lackieren	230,00 EUR

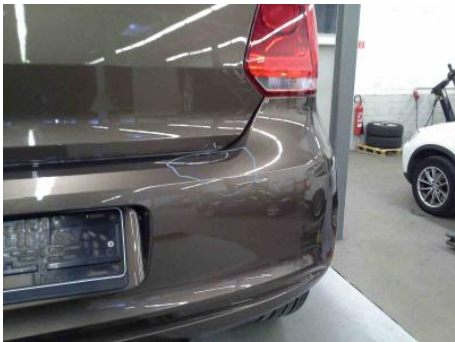
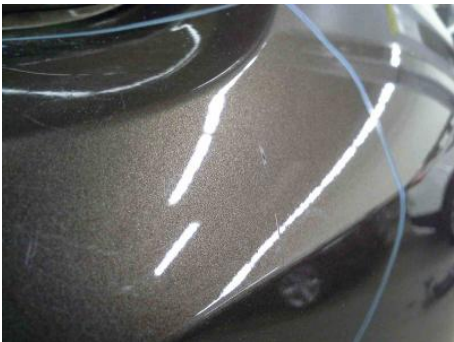
115.249.068	Stoßfänger hinten (Stoßfänger hinten)	Kratzer	Smart Repair	100,00 EUR
