# ZUSTANDSBERICHT

<b>Interne Nr.</b>	<b>47016</b>	<b>Aussenfarbe</b>	<b>brown met.</b>
<b>Datum</b>	<b>15.11.2016</b>	<b>Innenfarbe</b>	<b>Naturbraun</b>
<b>Kennzeichen</b>	<b>VIE-A 4273</b>	<b>Sommerreifen</b>	195-55-R15 VL: 5mm VR: 5mm RL: 5mm RR: 5mm
<b>V.I.N.</b>	<b>WVWZZZ6RZCY160107</b>	<b>Winterreifen</b>	
<b>Erstzulassung</b>	<b>04.2012</b>	<b>Ersatzrad</b>	
<b>Kilometerstand</b>	<b>61306</b>	<b>Service km</b>	<b>0</b>
<b>Hersteller</b>	<b>Volkswagen</b>	<b>Service</b>	
<b>Modell</b>	<b>Polo 1.4 Style</b>	<b>Datum</b>	
<b>Version</b>	<b>—</b>	<b>Ölstand</b>	
<b>Aufbau</b>	<b>Compact</b>	<b>Wasserstand</b>	
<b>Getriebe</b>	<b>Manual</b>		
<b>Türen</b>	<b>—</b>		
<b>Hubraum</b>	<b>1390 ccm</b>		
<b>Leistung</b>	<b>63 kW / 86 PS</b>		
<b>Treibstoff</b>	<b>Petrol</b>		
<b>Antrieb</b>			
<b>Abgasnorm</b>	<b>EURO5</b>

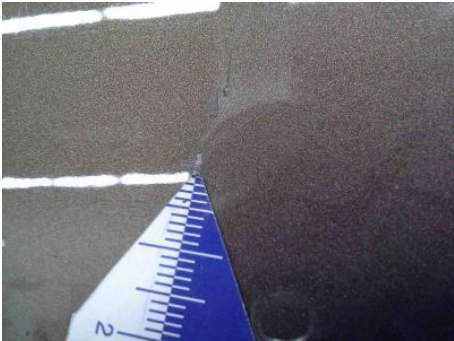
115.249.052	Stoßfänger vorn (Stoßfänger vorn) Keine Bilder für diesen Schaden vorhanden.	Steinschlag	-	0,00 EUR
115.249.060	Tür (Tür hinten rechts)	Kratzer	instandsetzen und lackieren	230,00 EUR

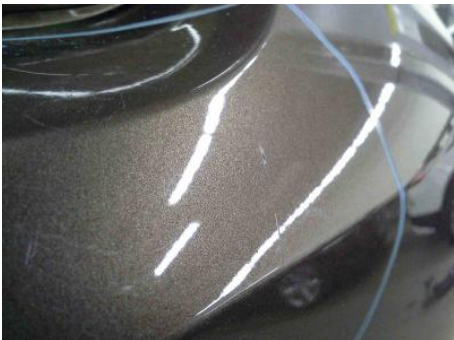
115.249.068	Stoßfänger hinten (Stoßfänger hinten)	Kratzer	Smart Repair	100,00 EUR
