Grunddaten

Interne Nr.	46667K	Aussenfarbe	black met.
Datum	13.11.2016	Innenfarbe	Schwarz
Kennzeichen	B-FC 1499	Sommerreifen	245-45-R18 VL: 7mm VR: 7mm RL: 4mm RR: 4mm
V.I.N.	WDF44781313025292	Winterreifen	
Erstzulassung	01.2015	Ersatzrad	FULLTIRE
Kilometerstand	35868	Service km	0
Hersteller	Mercedes-Benz	Service	
Modell	V-Klasse 250 CDI	Datum	
	Avantgarde Edition	Ölstand	
	BlueTec lang	Wasserstand	
Version	—		
Aufbau	Van		
Getriebe	Automatic		
Türen	—		
Hubraum	2143 ccm		
Leistung	140 kW / 190 PS		
Treibstoff	Diesel		
Antrieb			
Abgasnorm	EURO6

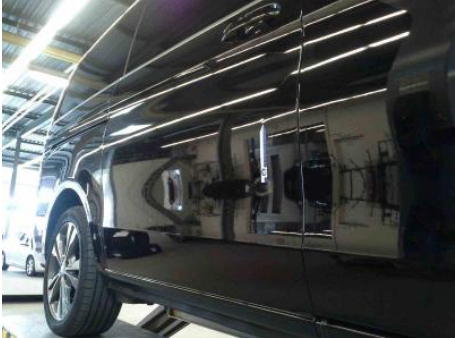
Position	Schaden	Reparatur	Minderwert netto
115.241.276	Tür (Tür vorn rechts) Keine Bilder für diesen Schaden vorhanden.	Kratzer	-	0,00 EUR
115.241.284	Schiebetür (Schiebetür rechts)	Dellen	sanft instandsetzen	85,00 EUR
