## Grunddaten

<b>Interne Nr.</b>	<b>46667K</b>	<b>Aussenfarbe</b>	<b>black met.</b>
<b>Datum</b>	<b>13.11.2016</b>	<b>Innenfarbe</b>	<b>Schwarz</b>
<b>Kennzeichen</b>	<b>B-FC 1499</b>	<b>Sommerreifen</b>	245-45-R18 VL: 7mm VR: 7mm RL: 4mm RR: 4mm
<b>V.I.N.</b>	<b>WDF44781313025292</b>	<b>Winterreifen</b>	
<b>Erstzulassung</b>	<b>01.2015</b>	<b>Ersatzrad</b>	<b>FULLTIRE</b>
<b>Kilometerstand</b>	<b>35868</b>	<b>Service km</b>	<b>0</b>
<b>Hersteller</b>	<b>Mercedes-Benz</b>	<b>Service</b>	
<b>Modell</b>	<b>V-Klasse 250 CDI</b>	<b>Datum</b>	
	<b>Avantgarde Edition</b>	<b>Ölstand</b>	
	<b>BlueTec lang</b>	<b>Wasserstand</b>	
<b>Version</b>	—		
<b>Aufbau</b>	<b>Van</b>		
<b>Getriebe</b>	<b>Automatic</b>		
<b>Türen</b>	—		
<b>Hubraum</b>	<b>2143 ccm</b>		
<b>Leistung</b>	<b>140 kW / 190 PS</b>		
<b>Treibstoff</b>	<b>Diesel</b>		
<b>Antrieb</b>			
<b>Abgasnorm</b>	<b>EURO6</b>

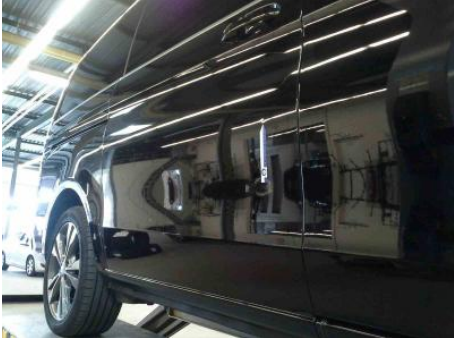
Position	Schaden	Reparatur	Minderwert netto
115.241.276	Tür (Tür vorn rechts) Keine Bilder für diesen Schaden vorhanden.	Kratzer	-	0,00 EUR
115.241.284	Schiebetür (Schiebetür rechts)	Dellen	sanft instandsetzen	85,00 EUR

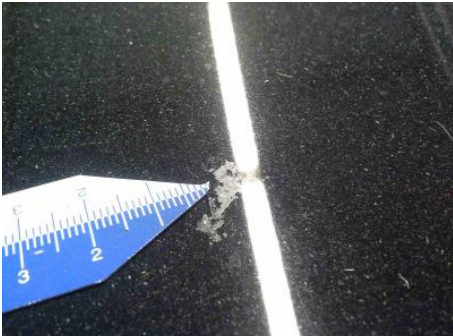
115.241.308	Frontscheibe (Verglasung)	Steinschlag	-	0,00 EUR
