# ZUSTANDSBERICHT

| Kennzeichen | SB-HY 1606 | <b>Sommerreifen</b> | 245-45-R18 VL: 4mm VR: 4mm<br>RL: 4mm RR: 4mm |
| Modell | Insignia 2.0 CDTI<br>Innovation Leder Navi<br>Xenon ACC | <b>Datum</b> | |

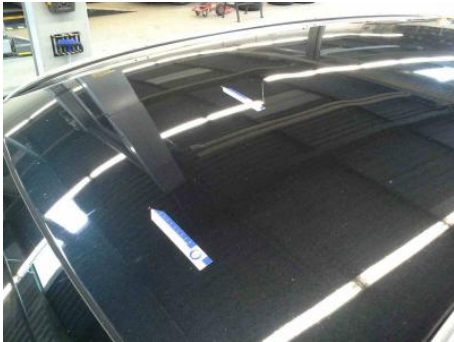
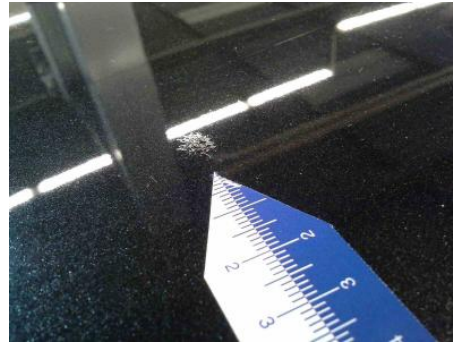
114.957.932 Dach (Fahrzeugdach)

Korrosion

310,00 EUR

instandsetzen und lackieren

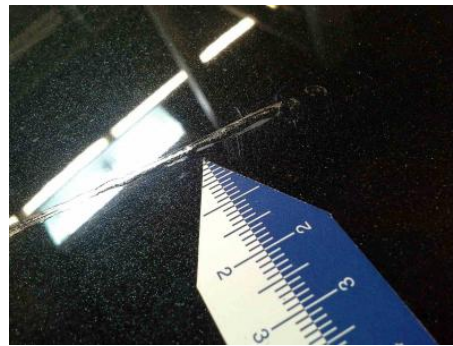
114.957.940 Motorhaube (Motorhaube)

Lackmangel

290,00 EUR

instandsetzen und lackieren
