Grunddaten

Interne Nr.	46667K	Aussenfarbe	black met.
Datum	13.11.2016	Innenfarbe	Schwarz
Kennzeichen	B-FC 1499	Sommerreifen	245-45-R18 VL: 7mm VR: 7mm RL: 4mm RR: 4mm
V.I.N.	WDF44781313025292	Winterreifen	
Erstzulassung	01.2015	Ersatzrad	FULLTIRE
Kilometerstand	35868	Service km	0
Hersteller	Mercedes-Benz	Service	
Modell	V-Klasse 250 CDI	Datum	
	Avantgarde Edition	Ölstand	
	BlueTec lang	Wasserstand	
Version	—		
Aufbau	Van		
Getriebe	Automatic		
Türen	—		
Hubraum	2143 ccm		
Leistung	140 kW / 190 PS		
Treibstoff	Diesel		
Antrieb			
Abgasnorm	EURO6

Schäden

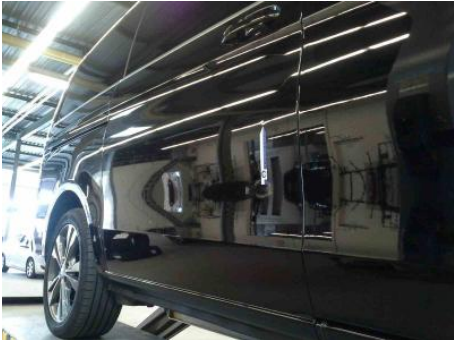
Position	Schaden	Reparatur	Minderwert netto
115.241.276	Tür (Tür vorn rechts) Keine Bilder für diesen Schaden vorhanden.	Kratzer	-	0,00 EUR
115.241.284	Schiebetür (Schiebetür rechts)	Dellen	sanft instandsetzen	85,00 EUR
