ZUSTANDSBERICHT

Interne Nr.	46383	Aussenfarbe	black met.
Datum	22.06.2016	Innenfarbe	Schwarz
Kennzeichen	SB-HY 1606	Sommerreifen	245-45-R18 VL: 4mm VR: 4mm RL: 4mm RR: 4mm
V.I.N.	W0LGT8ENXD1086909	Winterreifen	225-50-R17 VL: 5mm VR: 5mm RL: 7mm RR: 7mm
Erstzulassung	04.2013	Ersatzrad	
Kilometerstand	144835	Service km	0
Hersteller	Opel	Service	
Modell	Insignia 2.0 CDTI Innovation Leder Navi Xenon ACC	Datum	
Version	—	Ölstand	
Aufbau	Estate	Wasserstand	
Getriebe	Automatic		
Türen	—		
Hubraum	1956 ccm		
Leistung	143 kW / 194 PS		
Treibstoff	Diesel		
Antrieb			
Abgasnorm	EURO5

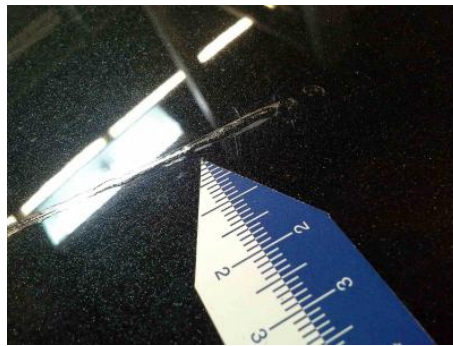
114.957.940 Motorhaube (Motorhaube)

Lackmangel

instandsetzen und lackieren
