ZUSTANDSBERICHT

Interne Nr.	46236	Aussenfarbe	brown met.
Datum	13.05.2016	Innenfarbe	Anthrazit
Kennzeichen	RT-FU 456	Sommerreifen	215-55-R16 VL: 6mm VR: 6mm RL: 7mm RR: 7mm
V.I.N.	WFOGXXGBBGCA77583	Winterreifen	
Erstzulassung	04.2012	Ersatzrad	
Kilometerstand	71923	Service km	0
Hersteller	Ford	Service	
Modell	Mondeo 2.0 EcoBoost SCTi Titanium Navi Xenon AHK	Datum	
Version	—	Ölstand	
Aufbau	Estate	Wasserstand	
Getriebe	Automatic		
Türen	—		
Hubraum	1999 ccm		
Leistung	149 kW / 203 PS		
Treibstoff	Petrol		
Antrieb			
Abgasnorm	EURO5

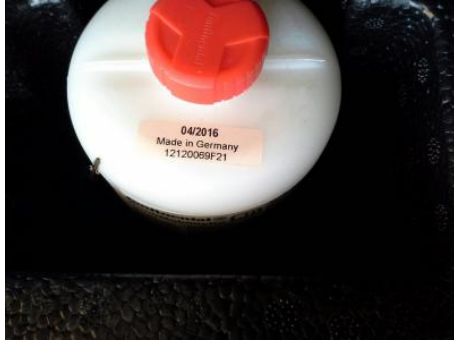
114.908.404	Tirefit Füllmittel (Ausrüstung)	abgelaufen	erneuern	40,00 EUR
-------------	---------------------------------	------------	----------	-----------
