## Grunddaten

<b>Interne Nr.</b>	<b>46667K</b>	<b>Aussenfarbe</b>	<b>black met.</b>
<b>Datum</b>	<b>13.11.2016</b>	<b>Innenfarbe</b>	<b>Schwarz</b>
<b>Kennzeichen</b>	<b>B-FC 1499</b>	<b>Sommerreifen</b>	245-45-R18 VL: 7mm VR: 7mm RL: 4mm RR: 4mm
<b>V.I.N.</b>	<b>WDF44781313025292</b>	<b>Winterreifen</b>	
<b>Erstzulassung</b>	<b>01.2015</b>	<b>Ersatzrad</b>	<b>FULLTIRE</b>
<b>Kilometerstand</b>	<b>35868</b>	<b>Service km</b>	<b>0</b>
<b>Hersteller</b>	<b>Mercedes-Benz</b>	<b>Service</b>	
<b>Modell</b>	<b>V-Klasse 250 CDI</b>	<b>Datum</b>	
	<b>Avantgarde Edition</b>	<b>Ölstand</b>	
	<b>BlueTec lang</b>	<b>Wasserstand</b>	
<b>Version</b>	—		
<b>Aufbau</b>	<b>Van</b>		
<b>Getriebe</b>	<b>Automatic</b>		
<b>Türen</b>	—		
<b>Hubraum</b>	<b>2143 ccm</b>		
<b>Leistung</b>	<b>140 kW / 190 PS</b>		
<b>Treibstoff</b>	<b>Diesel</b>		
<b>Antrieb</b>			
<b>Abgasnorm</b>	<b>EURO6</b>

## Schäden

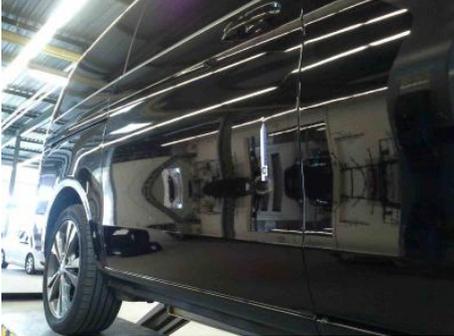
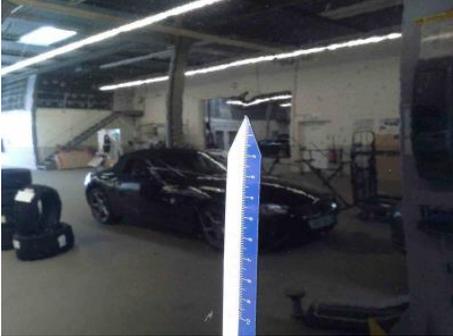
Position	Schaden	Reparatur	Minderwert netto
115.241.276	Tür (Tür vorn rechts) Keine Bilder für diesen Schaden vorhanden.	Kratzer	-	0,00 EUR
115.241.284	Schiebetür (Schiebetür rechts)	Dellen	sanft instandsetzen	85,00 EUR

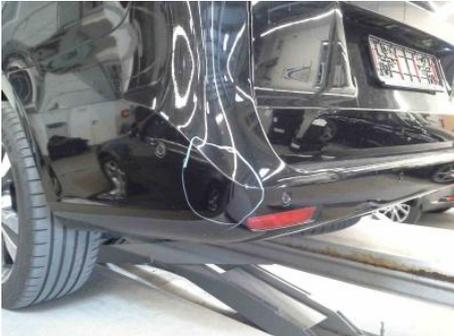
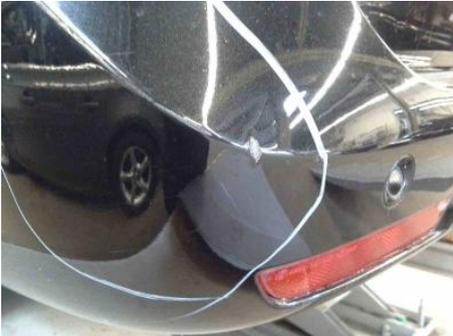
115.241.292	Schiebetür (Schiebetür links) Keine Bilder für diesen Schaden vorhanden.	Dellen	-	0,00 EUR
115.241.300	Stoßfänger hinten links (Stoßfänger hinten)	verkratzt / ver-schürft	Smart Repair	120,00 EUR

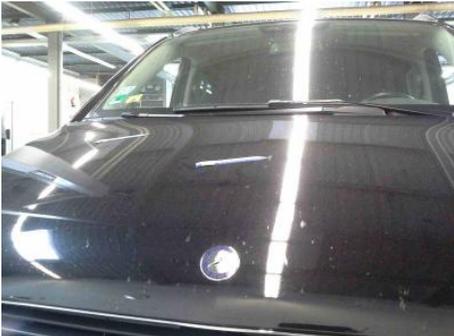
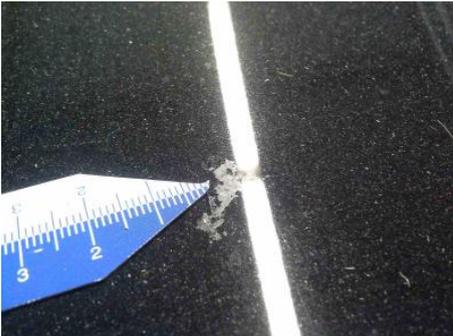
115.241.308	Frontscheibe (Verglasung)	Steinschlag	-	0,00 EUR

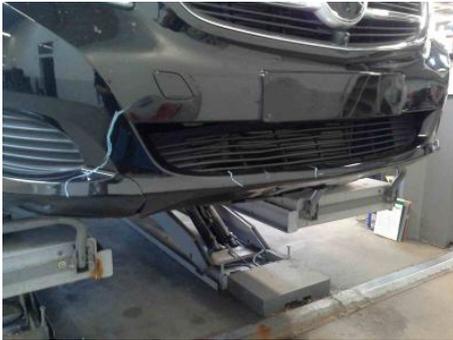
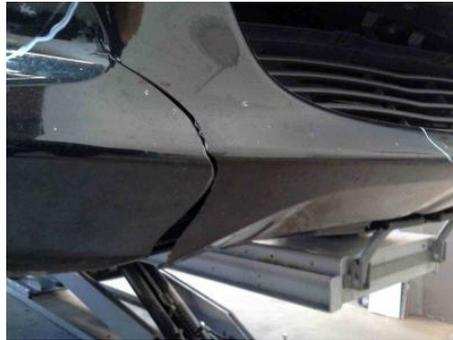
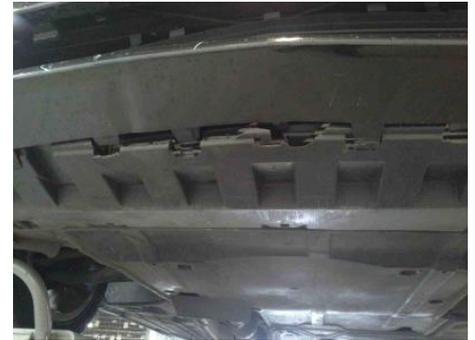
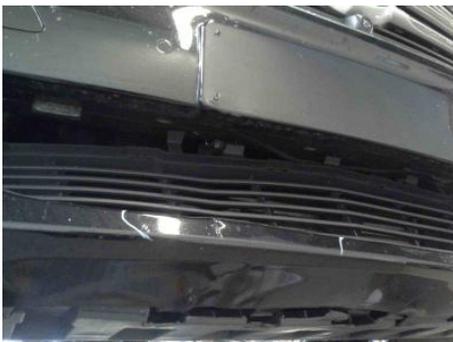
115.241.316	Stoßfänger mit Parktronic (Stoßfänger vorn)	gebrochen / gerissen	erneuern	1.582,93 EUR
-------------	---	----------------------	----------	--------------

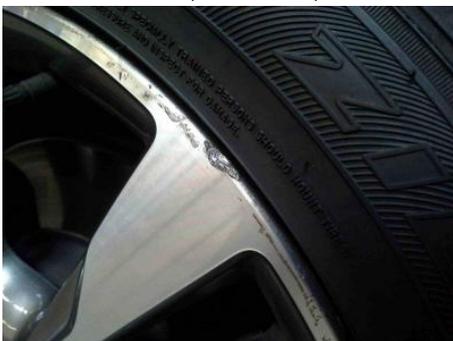
115.241.252	Leichtmetallfelge (Rad/Reifen)	vorn rechts beschädigt	erneuern	360,00 EUR
-------------	--------------------------------	------------------------	----------	------------

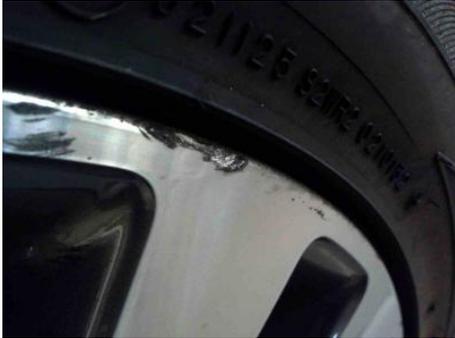
115.241.260	Leichtmetallfelge vorn links (Rad/Reifen)	beschädigt	erneuern	360,00 EUR
-------------	---	------------	----------	------------

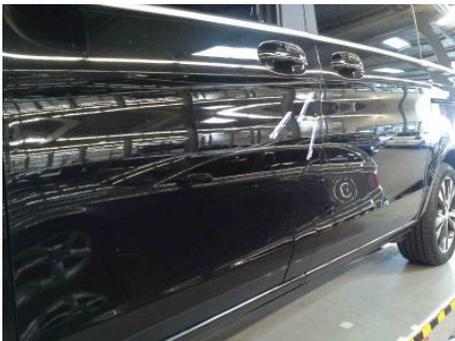
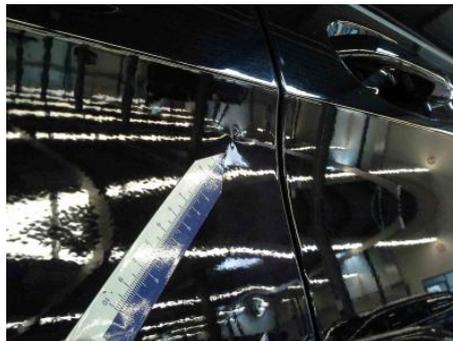
115.241.244	Tür (Tür vorn links)	Dellen	instandsetzen und lackieren	340,00 EUR
-------------	----------------------	--------	-----------------------------	------------
