ZUSTANDSBERICHT

| Datum | 15.11.2016 | Innenfarbe | Naturbraun |
| Kennzeichen | VIE-A 4273 | Sommerreifen | 195-55-R15 VL: 5mm VR: 5mm RL: 5mm RR: 5mm |
| Modell | Polo 1.4 Style | Datum | |

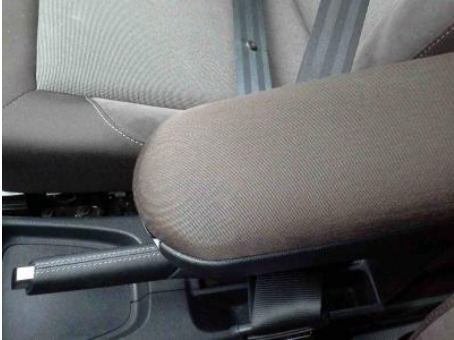
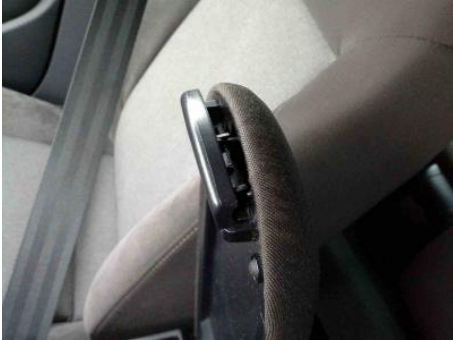
| 115.249.044 Ablagefach mit Deckel (Instrumententafel) | gebrochen / gerissen | erneuern | 60,00 EUR |

| | Position | Schaden | Reparatur | Minderwert netto |
|---|---|--|---|---|
| 115.249.044 | Ablagefach mit Deckel (Instrumententafel) | gebrochen / gerissen | erneuern | 60,00 EUR |

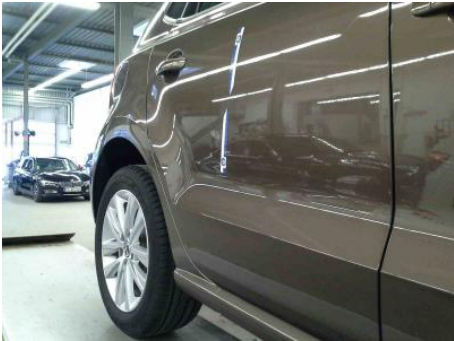
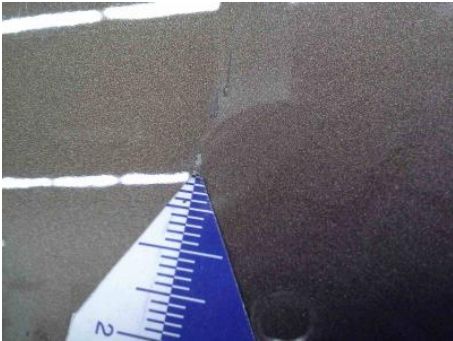
| 115.249.060 Tür (Tür hinten rechts) | Kratzer | instandsetzen und lackieren | 230,00 EUR |

| | Position | Schaden | Reparatur | Minderwert netto |
|---|---|--|---|---|
| 115.249.060 | Tür (Tür hinten rechts) | Kratzer | instandsetzen und lackieren | 230,00 EUR |

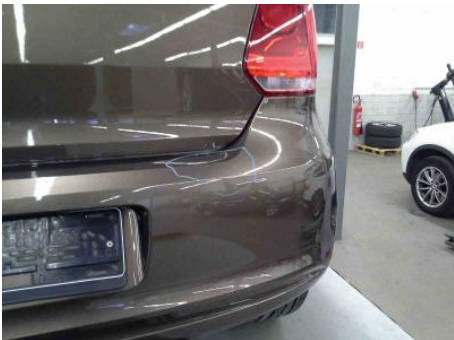
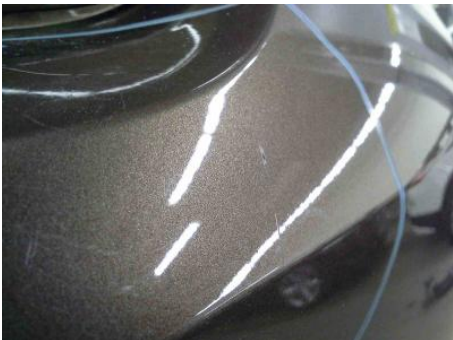
| 115.249.068 Stossfänger hinten (Stossfänger hinten) | Kratzer | Smart Repair | 100,00 EUR |

| | Position | Schaden | Reparatur | Minderwert netto |
|---|---|--|---|---|
| 115.249.068 | Stoßfänger hinten (Stoßfänger hinten) | Kratzer | Smart Repair | 100,00 EUR |
