ZUSTANDSBERICHT

Interne Nr.	46667K	Aussenfarbe	black met.
Datum	13.11.2016	Innenfarbe	Schwarz
Kennzeichen	B-FC 1499	Sommerreifen	245-45-R18 VL: 7mm VR: 7mm RL: 4mm RR: 4mm
V.I.N.	WDF44781313025292	Winterreifen	
Erstzulassung	01.2015	Ersatzrad	FULLTIRE
Kilometerstand	35868	Service km	0
Hersteller	Mercedes-Benz	Service	
Modell	V-Klasse 250 CDI	Datum	
	Avantgarde Edition	Ölstand	
	BlueTec lang	Wasserstand	
Version	—		
Aufbau	Van		
Getriebe	Automatic		
Türen	—		
Hubraum	2143 ccm		
Leistung	140 kW / 190 PS		
Treibstoff	Diesel		
Antrieb			
Abgasnorm	EURO6

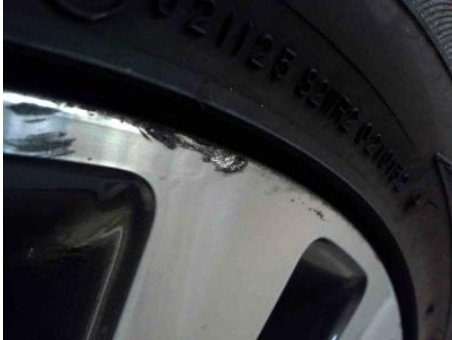
115.241.260	Leichtmetallfelge vorn links (Rad/Reifen)	beschädigt	erneuern	360,00 EUR
-------------	---	------------	----------	------------

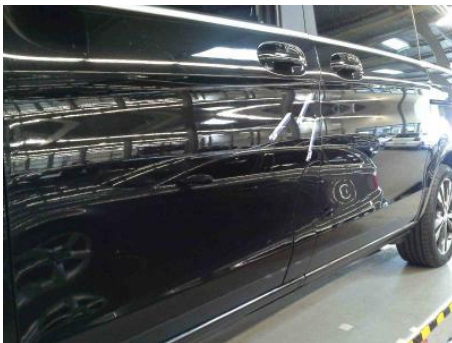
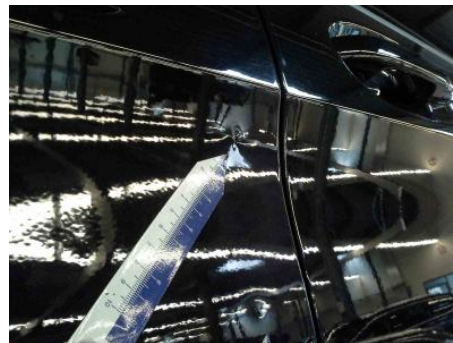
115.241.244	Tür (Tür vorn links)	Dellen	instandsetzen und lackieren	340,00 EUR
-------------	----------------------	--------	-----------------------------	------------
