Grunddaten

Interne Nr.	46667K	Aussenfarbe	black met.
Datum	13.11.2016	Innenfarbe	Schwarz
Kennzeichen	B-FC 1499	Sommerreifen	245-45-R18 VL: 7mm VR: 7mm RL: 4mm RR: 4mm
V.I.N.	WDF44781313025292	Winterreifen	
Erstzulassung	01.2015	Ersatzrad	FULLTIRE
Kilometerstand	35868	Service km	0
Hersteller	Mercedes-Benz	Service	
Modell	V-Klasse 250 CDI	Datum	
	Avantgarde Edition	Ölstand	
	BlueTec lang	Wasserstand	
Version	—		
Aufbau	Van		
Getriebe	Automatic		
Türen	—		
Hubraum	2143 ccm		
Leistung	140 kW / 190 PS		
Treibstoff	Diesel		
Antrieb			
Abgasnorm	EURO6

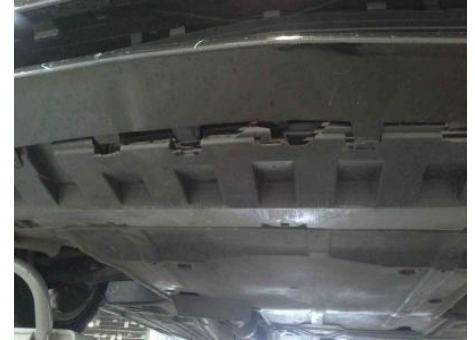
115.241.316	Stoßfänger mit Parktronic (Stoßfänger vorn)	gebrochen / gerissen	erneuern	1.582,93 EUR
-------------	---	----------------------	----------	--------------
