Grunddaten

Interne Nr.	46667K	Aussenfarbe	black met.
Datum	13.11.2016	Innenfarbe	Schwarz
Kennzeichen	B-FC 1499	Sommerreifen	245-45-R18 VL: 7mm VR: 7mm RL: 4mm RR: 4mm
V.I.N.	WDF44781313025292	Winterreifen	
Erstzulassung	01.2015	Ersatzrad	FULLTIRE
Kilometerstand	35868	Service km	0
Hersteller	Mercedes-Benz	Service	
Modell	V-Klasse 250 CDI	Datum	
	Avantgarde Edition	Ölstand	
	BlueTec lang	Wasserstand	
Version	—		
Aufbau	Van		
Getriebe	Automatic		
Türen	—		
Hubraum	2143 ccm		
Leistung	140 kW / 190 PS		
Treibstoff	Diesel		
Antrieb			
Abgasnorm	EURO6

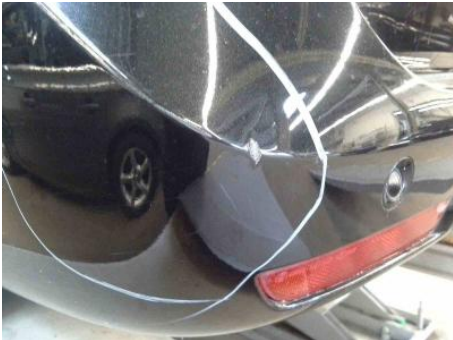
115.241.292	Schiebetür (Schiebetür links) Keine Bilder für diesen Schaden vorhanden.	Dellen	-	0,00 EUR
115.241.300	Stoßfänger hinten links (Stoßfänger hinten)	verkratzt / ver- schürft	Smart Repair	120,00 EUR
