## Grunddaten

<b>Interne Nr.</b>	<b>46763</b>	<b>Aussenfarbe</b>	
<b>Datum</b>	<b>29.08.2016</b>	<b>Innenfarbe</b>	<b>Onyx</b>
<b>Kennzeichen</b>	<b>TR-TO 71</b>	<b>Sommerreifen</b>	205-60-R15 VL: 4mm VR: 4mm RL: 5mm RR: 5mm
<b>V.I.N.</b>	<b>TMBHE61Z2B2091008</b>	<b>Winterreifen</b>	195-65-R15 VL: 4mm VR: 4mm RL: 6mm RR: 6mm
<b>Erstzulassung</b>	<b>02.2011</b>	<b>Ersatzrad</b>	<b>FULLTIRE</b>
<b>Kilometerstand</b>	<b>121656</b>	<b>Service km</b>	<b>0</b>
<b>Hersteller</b>	<b>Skoda</b>	<b>Service</b>	
<b>Modell</b>	<b>Octavia 2.0 TDI Impulse</b>	<b>Datum</b>	
	<b>Edition</b>	<b>Ölstand</b>	
<b>Version</b>	—	<b>Wasserstand</b>	
<b>Aufbau</b>	<b>Estate</b>		
<b>Getriebe</b>	<b>Manual</b>		
<b>Türen</b>	—		
<b>Hubraum</b>	<b>1968 ccm</b>		
<b>Leistung</b>	<b>103 kW / 140 PS</b>		
<b>Treibstoff</b>	<b>Diesel</b>		
<b>Antrieb</b>			
<b>Abgasnorm</b>	<b>EURO5</b>

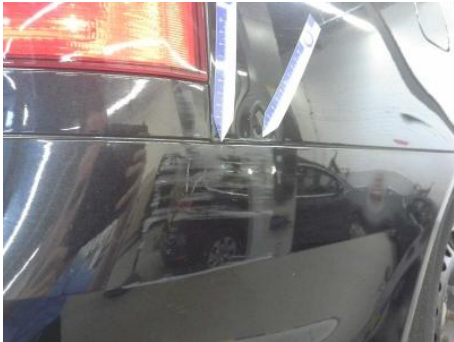
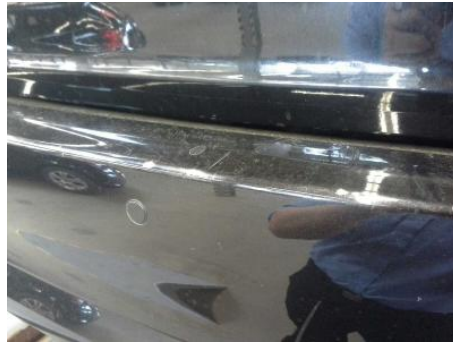
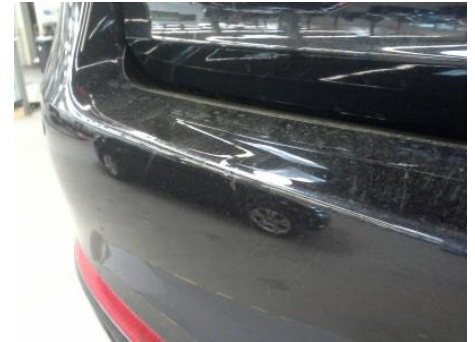
115.090.204 Stossfänger hinten (Stossfänger hinten) verkratzt / ver- Lackieren 130,00 EUR  
schürft

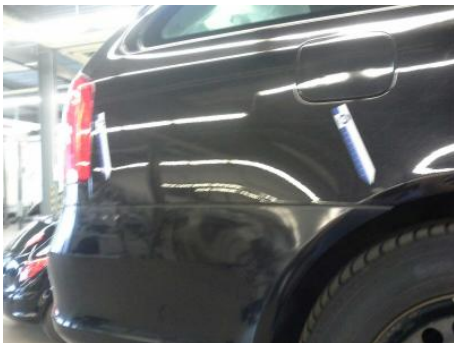
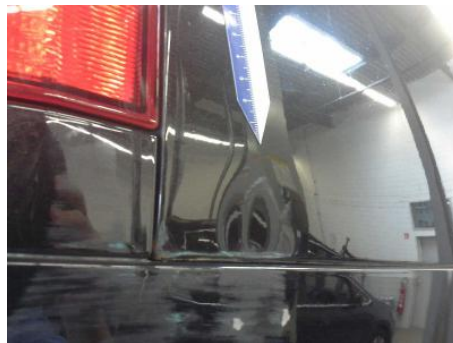
115.090.212 Seitenwand (Seitenwand rechts) Delle / Lackschaden instandsetzen und lack- 170,00 EUR  
ieren

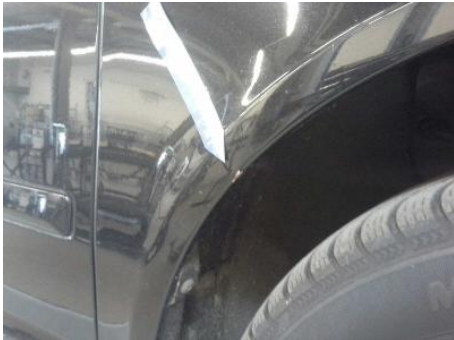
115.090.220 Kotflügel rechts (Kotflügel rechts) Delle / Lackschaden Smart Repair 155,00 EUR

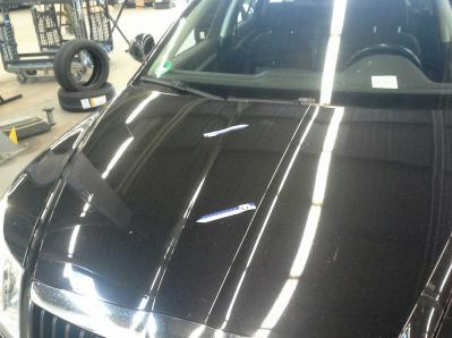
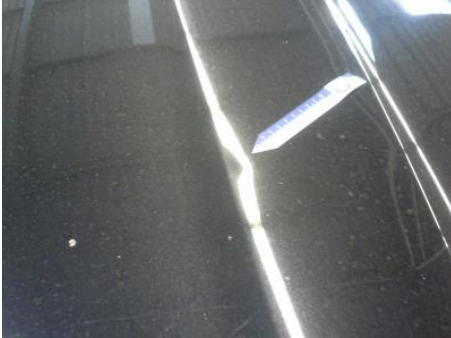
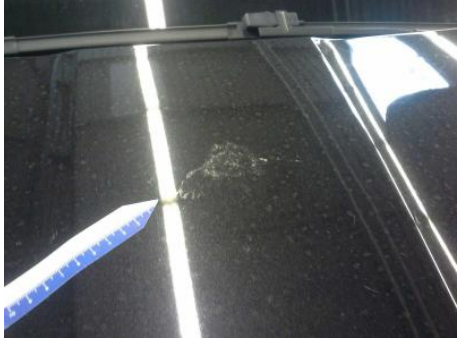
115.090.244	Motorhaube (Motorhaube)	Delle / Lackschaden	instandsetzen und lackieren	180,00 EUR
