Grunddaten

Interne Nr.	46667K	Aussenfarbe	black met.
Datum	13.11.2016	Innenfarbe	Schwarz
Kennzeichen	B-FC 1499	Sommerreifen	245-45-R18 VL: 7mm VR: 7mm RL: 4mm RR: 4mm
V.I.N.	WDF44781313025292	Winterreifen	
Erstzulassung	01.2015	Ersatzrad	FULLTIRE
Kilometerstand	35868	Service km	0
Hersteller	Mercedes-Benz	Service	
Modell	V-Klasse 250 CDI	Datum	
	Avantgarde Edition	Ölstand	
	BlueTec lang	Wasserstand	
Version	—		
Aufbau	Van		
Getriebe	Automatic		
Türen	—		
Hubraum	2143 ccm		
Leistung	140 kW / 190 PS		
Treibstoff	Diesel		
Antrieb			
Abgasnorm	EURO6

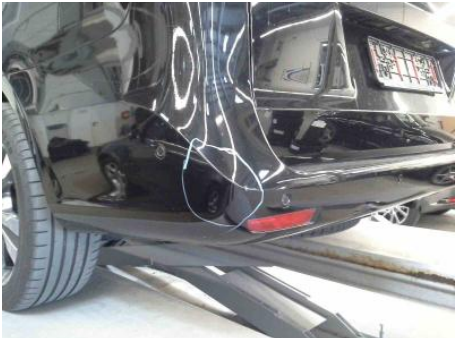
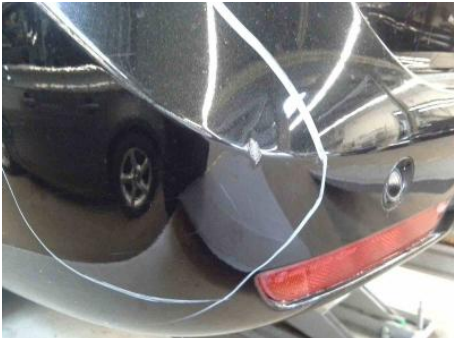
115.241.292	Schiebetür (Schiebetür links) Keine Bilder für diesen Schaden vorhanden.	Dellen	-	0,00 EUR
115.241.300	Stoßfänger hinten links (Stoßfänger hinten)	verkratzt / ver-schürft	Smart Repair	120,00 EUR
