Grunddaten

| Kennzeichen | B-FC 1499 | Sommerreifen | 245-45-R18 VL: 7mm VR: 7mm RL: 4mm RR: 4mm |
| Hersteller | Mercedes-Benz | Service | |
| Modell | V-Klasse 250 CDI | Datum | |

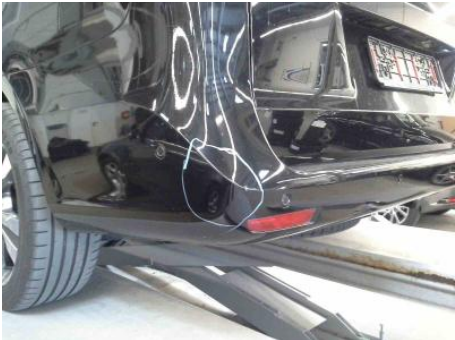
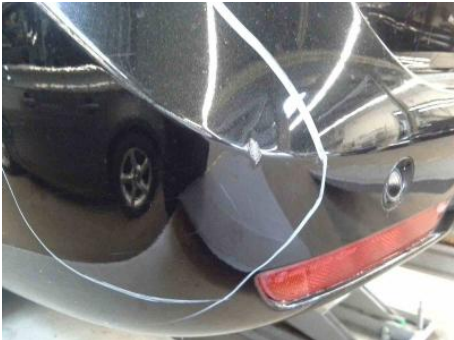
| | Position | Schaden | Reparatur | Minderwert netto |
|---|---|--|---|---|
| 115.241.300 | Stoßfänger hinten links (Stoßfänger hinten) | verkratzt / ver- schürft | Smart Repair | 120,00 EUR |

| 115.241.300 | Stoßfänger hinten links (Stoßfänger hinten) | verkratzt / verschürft | Smart Repair | 120,00 EUR |

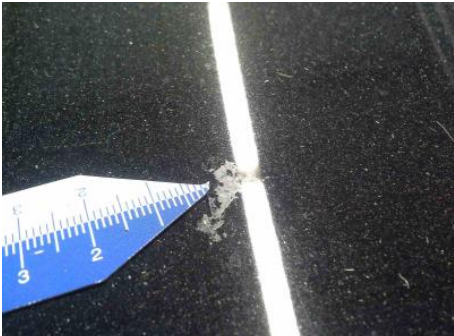
| | Position | Schaden | Reparatur | Minderwert netto |
|---|---|--|---|---|
| 115.241.308 | Frontscheibe (Verglasung) | Steinschlag | - | 0,00 EUR |

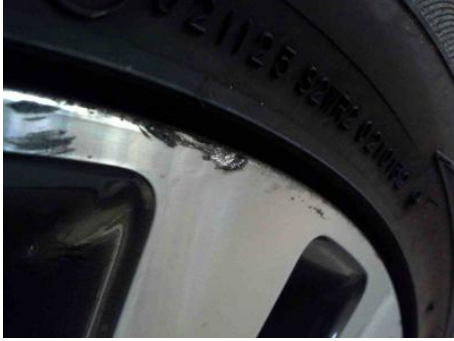
| 115.241.260 | Leichtmetallfelge vorn links (Rad/Reifen) | beschädigt | erneuern | 360,00 EUR |

| 115.241.260 | Leichtmetallfelge vorn links (Rad/Reifen) | beschädigt | erneuern | 360,00 EUR |
