## Grunddaten

<b>Interne Nr.</b>	<b>46763</b>	<b>Aussenfarbe</b>	
<b>Datum</b>	<b>29.08.2016</b>	<b>Innenfarbe</b>	<b>Onyx</b>
<b>Kennzeichen</b>	<b>TR-TO 71</b>	<b>Sommerreifen</b>	205-60-R15 VL: 4mm VR: 4mm RL: 5mm RR: 5mm
<b>V.I.N.</b>	<b>TMBHE61Z2B2091008</b>	<b>Winterreifen</b>	195-65-R15 VL: 4mm VR: 4mm RL: 6mm RR: 6mm
<b>Erstzulassung</b>	<b>02.2011</b>	<b>Ersatzrad</b>	<b>FULLTIRE</b>
<b>Kilometerstand</b>	<b>121656</b>	<b>Service km</b>	<b>0</b>
<b>Hersteller</b>	<b>Skoda</b>	<b>Service</b>	
<b>Modell</b>	<b>Octavia 2.0 TDI Impulse</b>	<b>Datum</b>	
	<b>Edition</b>	<b>Ölstand</b>	
<b>Version</b>	—	<b>Wasserstand</b>	
<b>Aufbau</b>	<b>Estate</b>		
<b>Getriebe</b>	<b>Manual</b>		
<b>Türen</b>	—		
<b>Hubraum</b>	<b>1968 ccm</b>		
<b>Leistung</b>	<b>103 kW / 140 PS</b>		
<b>Treibstoff</b>	<b>Diesel</b>		
<b>Antrieb</b>			
<b>Abgasnorm</b>	<b>EURO5</b>

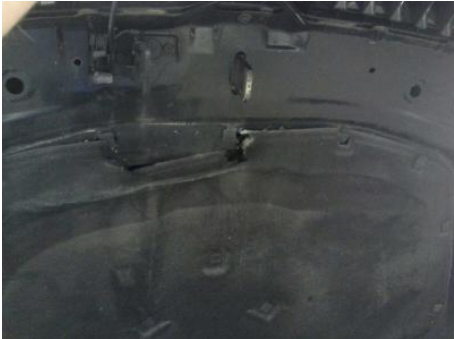
115.090.244	Motorhaube (Motorhaube)	Delle / Lackschaden	instandsetzen und lackieren	180,00 EUR

115.090.252	Dämmmatte (Motorhaube)	gebrochen / gerissen	erneuern	110,00 EUR
