ZUSTANDSBERICHT

Interne Nr.	46667K	Aussenfarbe	black met.
Datum	13.11.2016	Innenfarbe	Schwarz
Kennzeichen	B-FC 1499	Sommerreifen	245-45-R18 VL: 7mm VR: 7mm RL: 4mm RR: 4mm
V.I.N.	WDF44781313025292	Winterreifen	
Erstzulassung	01.2015	Ersatzrad	FULLTIRE
Kilometerstand	35868	Service km	0
Hersteller	Mercedes-Benz	Service	
Modell	V-Klasse 250 CDI	Datum	
	Avantgarde Edition	Ölstand	
	BlueTec lang	Wasserstand	
Version	—		
Aufbau	Van		
Getriebe	Automatic		
Türen	—		
Hubraum	2143 ccm		
Leistung	140 kW / 190 PS		
Treibstoff	Diesel		
Antrieb			
Abgasnorm	EURO6

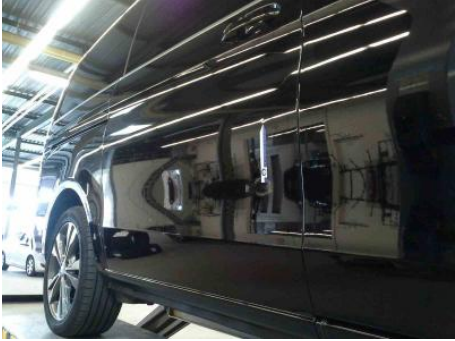
Position	Schaden	Reparatur	Minderwert netto
115.241.276	Tür (Tür vorn rechts) Keine Bilder für diesen Schaden vorhanden.	Kratzer	-	0,00 EUR
115.241.284	Schiebetür (Schiebetür rechts)	Dellen	sanft instandsetzen	85,00 EUR

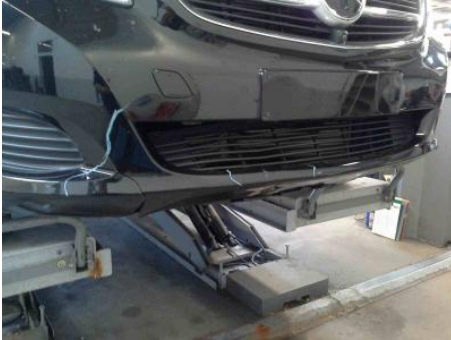
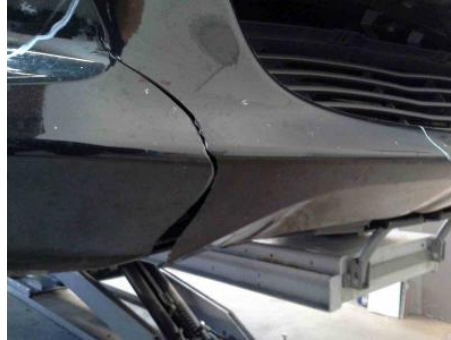
115.241.292	Schiebetür (Schiebetür links) Keine Bilder für diesen Schaden vorhanden.	Dellen	-	0,00 EUR
115.241.300	Stoßfänger hinten links (Stoßfänger hinten)	verkratzt / ver- schürft	Smart Repair	120,00 EUR

115.241.308	Frontscheibe (Verglasung)	Steinschlag	-	0,00 EUR

115.241.316	Stoßfänger mit Parktronic (Stoßfänger vorn)	gebrochen / gerissen	erneuern	1.582,93 EUR
-------------	---	----------------------	----------	--------------

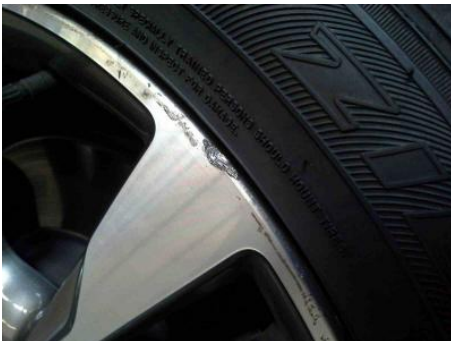
115.241.252	Leichtmetallfelge (Rad/Reifen)	vorn rechts	beschädigt	erneuern	360,00 EUR
-------------	--------------------------------	-------------	------------	----------	------------
