# ZUSTANDSBERICHT

<b>Interne Nr.</b>	<b>46667K</b>	<b>Aussenfarbe</b>	<b>black met.</b>
<b>Datum</b>	<b>13.11.2016</b>	<b>Innenfarbe</b>	<b>Schwarz</b>
<b>Kennzeichen</b>	<b>B-FC 1499</b>	<b>Sommerreifen</b>	245-45-R18 VL: 7mm VR: 7mm RL: 4mm RR: 4mm
<b>V.I.N.</b>	<b>WDF44781313025292</b>	<b>Winterreifen</b>	
<b>Erstzulassung</b>	<b>01.2015</b>	<b>Ersatzrad</b>	<b>FULLTIRE</b>
<b>Kilometerstand</b>	<b>35868</b>	<b>Service km</b>	<b>0</b>
<b>Hersteller</b>	<b>Mercedes-Benz</b>	<b>Service</b>	
<b>Modell</b>	<b>V-Klasse 250 CDI</b>	<b>Datum</b>	
	<b>Avantgarde Edition</b>	<b>Ölstand</b>	
	<b>BlueTec lang</b>	<b>Wasserstand</b>	
<b>Version</b>	—		
<b>Aufbau</b>	<b>Van</b>		
<b>Getriebe</b>	<b>Automatic</b>		
<b>Türen</b>	—		
<b>Hubraum</b>	<b>2143 ccm</b>		
<b>Leistung</b>	<b>140 kW / 190 PS</b>		
<b>Treibstoff</b>	<b>Diesel</b>		
<b>Antrieb</b>			
<b>Abgasnorm</b>	<b>EURO6</b>

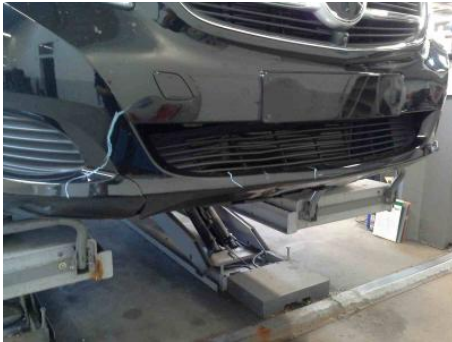
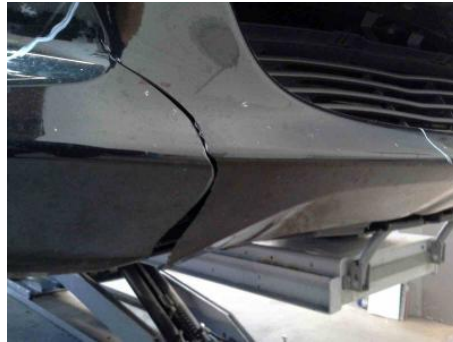
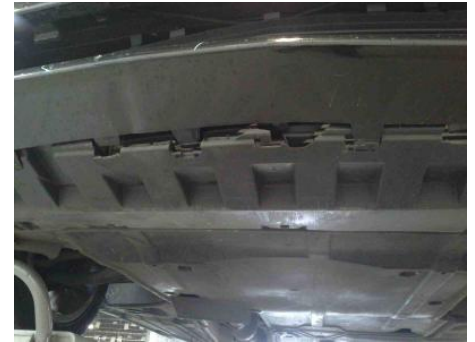
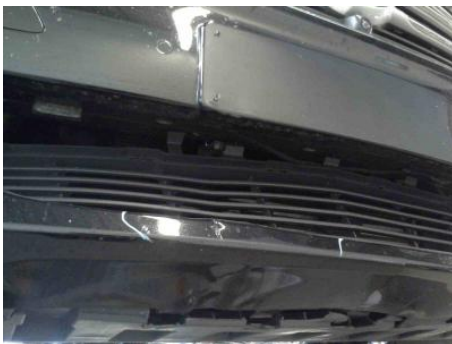
115.241.316	Stoßfänger mit Parktronic (Stoßfänger vorn)	gebrochen / gerissen	erneuern	1.582,93 EUR
-------------	---	----------------------	----------	--------------

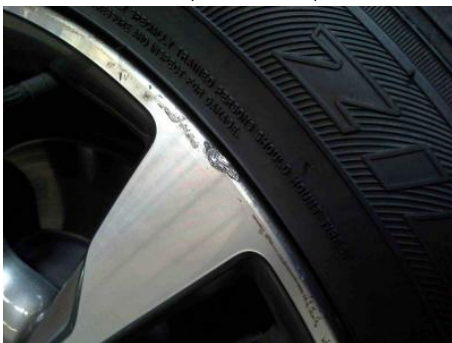
115.241.252	Leichtmetallfelge (Rad/Reifen)	vorn rechts beschädigt	erneuern	360,00 EUR
-------------	--------------------------------	------------------------	----------	------------
