# ZUSTANDSBERICHT

<b>Interne Nr.</b>	<b>46667K</b>	<b>Aussenfarbe</b>	<b>black met.</b>
<b>Datum</b>	<b>13.11.2016</b>	<b>Innenfarbe</b>	<b>Schwarz</b>
<b>Kennzeichen</b>	<b>B-FC 1499</b>	<b>Sommerreifen</b>	245-45-R18 VL: 7mm VR: 7mm RL: 4mm RR: 4mm
<b>V.I.N.</b>	<b>WDF44781313025292</b>	<b>Winterreifen</b>	
<b>Erstzulassung</b>	<b>01.2015</b>	<b>Ersatzrad</b>	<b>FULLTIRE</b>
<b>Kilometerstand</b>	<b>35868</b>	<b>Service km</b>	<b>0</b>
<b>Hersteller</b>	<b>Mercedes-Benz</b>	<b>Service</b>	
<b>Modell</b>	<b>V-Klasse 250 CDI</b>	<b>Datum</b>	
	<b>Avantgarde Edition</b>	<b>Ölstand</b>	
	<b>BlueTec lang</b>	<b>Wasserstand</b>	
<b>Version</b>	—		
<b>Aufbau</b>	<b>Van</b>		
<b>Getriebe</b>	<b>Automatic</b>		
<b>Türen</b>	—		
<b>Hubraum</b>	<b>2143 ccm</b>		
<b>Leistung</b>	<b>140 kW / 190 PS</b>		
<b>Treibstoff</b>	<b>Diesel</b>		
<b>Antrieb</b>			
<b>Abgasnorm</b>	<b>EURO6</b>

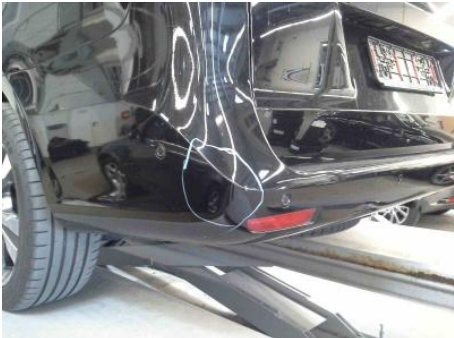
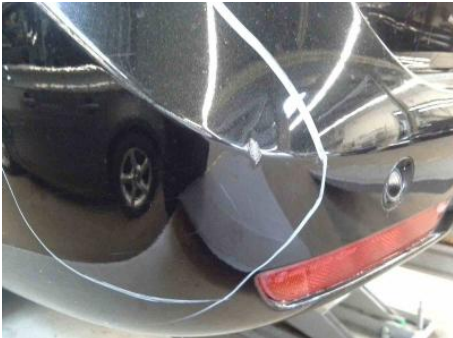
115.241.292	Schiebetür (Schiebetür links) Keine Bilder für diesen Schaden vorhanden.	Dellen	-	0,00 EUR
115.241.300	Stoßfänger hinten links (Stoßfänger hinten)	verkratzt / ver-schürft	Smart Repair	120,00 EUR
