# ZUSTANDSBERICHT

<b>Interne Nr.</b>	<b>47016</b>	<b>Aussenfarbe</b>	<b>brown met.</b>
<b>Datum</b>	<b>15.11.2016</b>	<b>Innenfarbe</b>	<b>Naturbraun</b>
<b>Kennzeichen</b>	<b>VIE-A 4273</b>	<b>Sommerreifen</b>	195-55-R15 VL: 5mm VR: 5mm RL: 5mm RR: 5mm
<b>V.I.N.</b>	<b>WVWZZZ6RZCY160107</b>	<b>Winterreifen</b>	
<b>Erstzulassung</b>	<b>04.2012</b>	<b>Ersatzrad</b>	
<b>Kilometerstand</b>	<b>61306</b>	<b>Service km</b>	<b>0</b>
<b>Hersteller</b>	<b>Volkswagen</b>	<b>Service</b>	
<b>Modell</b>	<b>Polo 1.4 Style</b>	<b>Datum</b>	
<b>Version</b>	<b>—</b>	<b>Ölstand</b>	
<b>Aufbau</b>	<b>Compact</b>	<b>Wasserstand</b>	
<b>Getriebe</b>	<b>Manual</b>		
<b>Türen</b>	<b>—</b>		
<b>Hubraum</b>	<b>1390 ccm</b>		
<b>Leistung</b>	<b>63 kW / 86 PS</b>		
<b>Treibstoff</b>	<b>Petrol</b>		
<b>Antrieb</b>			
<b>Abgasnorm</b>	<b>EURO5</b>

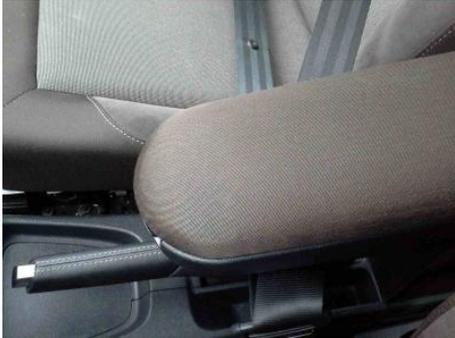
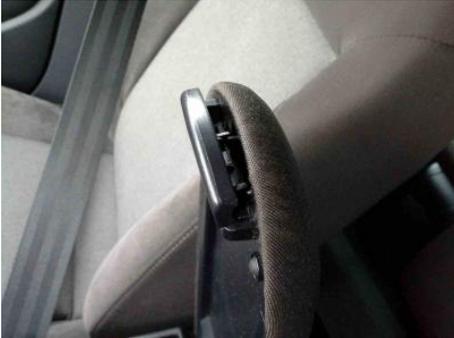
Position	Schaden	Reparatur	Minderwert netto
115.249.044	Ablagefach mit Deckel (Instrumententafel)	gebrochen / gerissen	erneuern	60,00 EUR

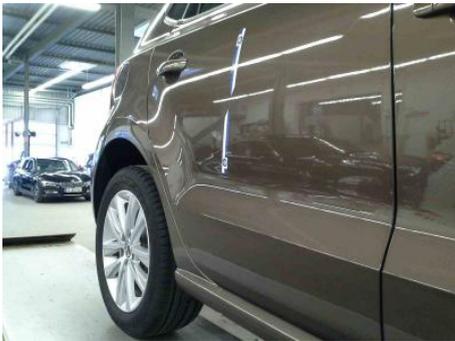
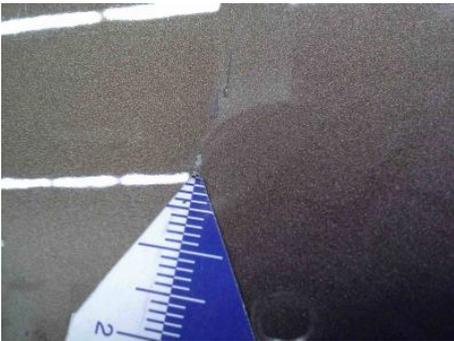
115.249.052	Stoßfänger vorn (Stoßfänger vorn) Keine Bilder für diesen Schaden vorhanden.	Steinschlag	-	0,00 EUR
115.249.060	Tür (Tür hinten rechts)	Kratzer	instandsetzen und lackieren	230,00 EUR

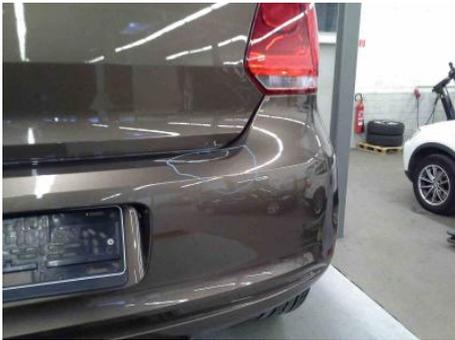
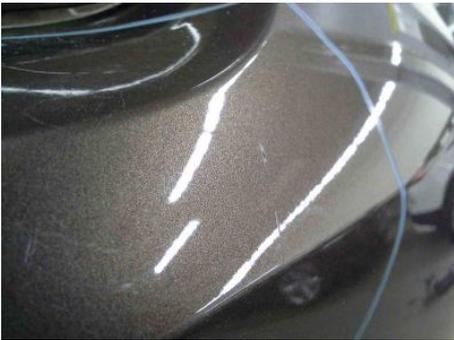
115.249.068	Stoßfänger hinten (Stoßfänger hinten)	Kratzer	Smart Repair	100,00 EUR

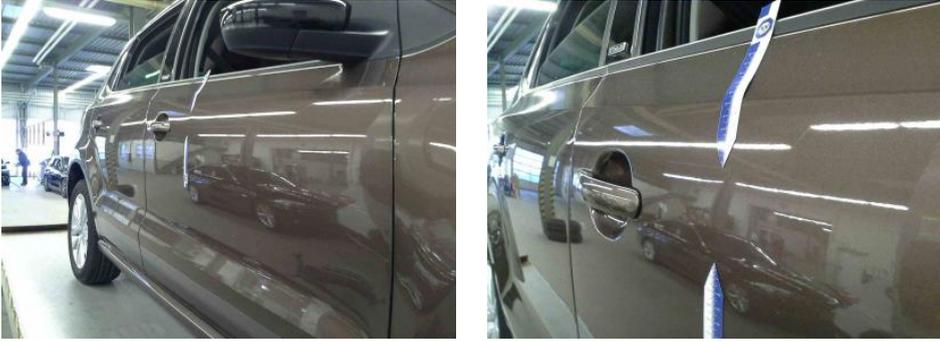
115.249.084	Tür (Tür vorn rechts)	Dellen	sanft instandsetzen	105,00 EUR

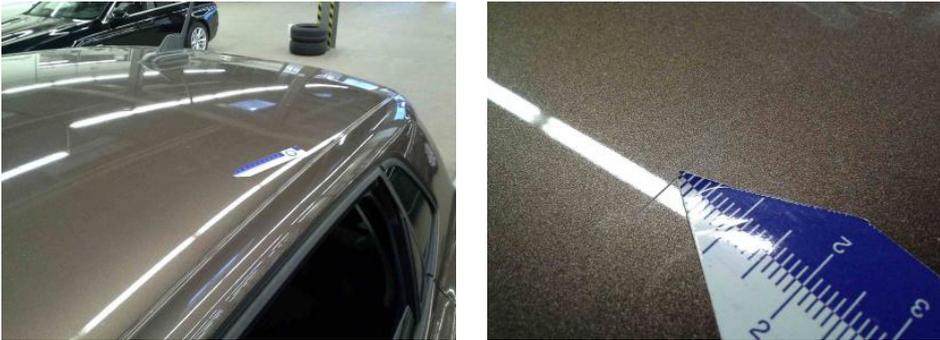
115.249.092	Seitenwand (Seitenwand links) Keine Bilder für diesen Schaden vorhanden.	Dellen	-	0,00 EUR
115.249.100	Frontscheibe (Verglasung) Keine Bilder für diesen Schaden vorhanden.	Steinschlag	-	0,00 EUR
115.249.108	Dach (Fahrzeugdach)	Kratzer	Smart Repair	120,00 EUR

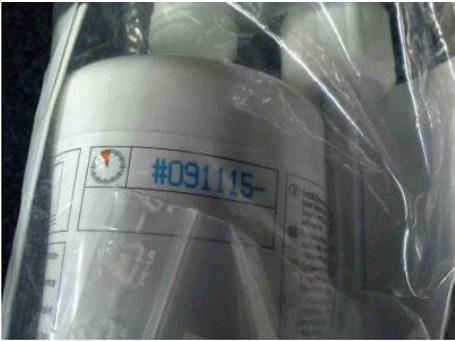
115.249.116	Tirefit Füllmittel (Ausrüstung)	abgelaufen	erneuern	40,00 EUR
