Grunddaten

Interne Nr.	46763	Aussenfarbe	
Datum	29.08.2016	Innenfarbe	Onyx
Kennzeichen	TR-TO 71	Sommerreifen	205-60-R15 VL: 4mm VR: 4mm RL: 5mm RR: 5mm
V.I.N.	TMBHE61Z2B2091008	Winterreifen	195-65-R15 VL: 4mm VR: 4mm RL: 6mm RR: 6mm
Erstzulassung	02.2011	Ersatzrad	FULLTIRE
Kilometerstand	121656	Service km	0
Hersteller	Skoda	Service	
Modell	Octavia 2.0 TDI Impulse	Datum	
	Edition	Ölstand	
Version	—	Wasserstand	
Aufbau	Estate		
Getriebe	Manual		
Türen	—		
Hubraum	1968 ccm		
Leistung	103 kW / 140 PS		
Treibstoff	Diesel		
Antrieb			
Abgasnorm	EURO5

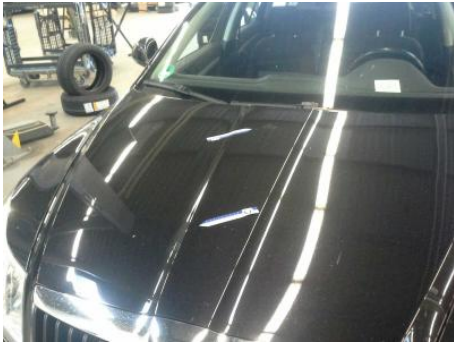
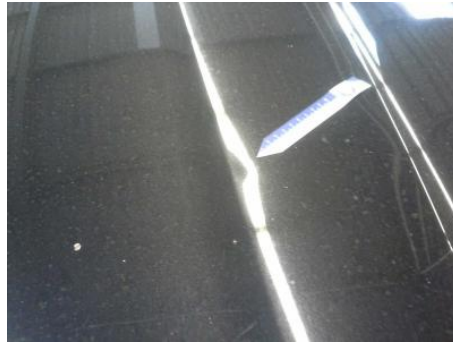
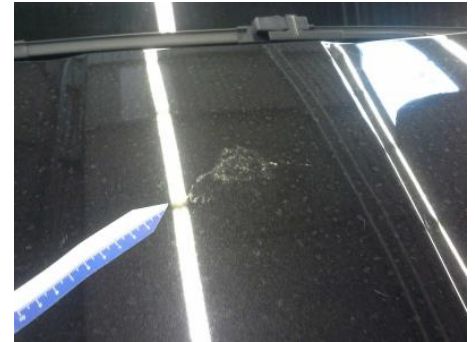
115.090.244	Motorhaube (Motorhaube)	Delle / Lackschaden	instandsetzen und lackieren	180,00 EUR
-------------	-------------------------	---------------------	-----------------------------	------------

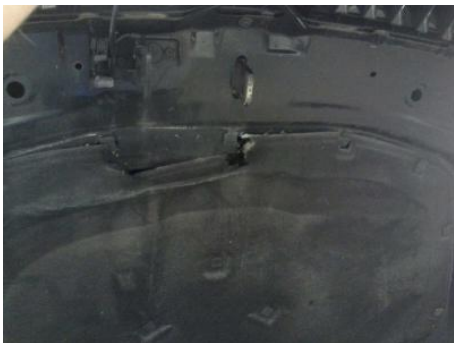
115.090.252	Dämmmatte (Motorhaube)	gebrochen / gerissen	erneuern	110,00 EUR
-------------	------------------------	----------------------	----------	------------
