## Grunddaten

<b>Interne Nr.</b>	<b>46667K</b>	<b>Aussenfarbe</b>	<b>black met.</b>
<b>Datum</b>	<b>13.11.2016</b>	<b>Innenfarbe</b>	<b>Schwarz</b>
<b>Kennzeichen</b>	<b>B-FC 1499</b>	<b>Sommerreifen</b>	245-45-R18 VL: 7mm VR: 7mm RL: 4mm RR: 4mm
<b>V.I.N.</b>	<b>WDF44781313025292</b>	<b>Winterreifen</b>	
<b>Erstzulassung</b>	<b>01.2015</b>	<b>Ersatzrad</b>	<b>FULLTIRE</b>
<b>Kilometerstand</b>	<b>35868</b>	<b>Service km</b>	<b>0</b>
<b>Hersteller</b>	<b>Mercedes-Benz</b>	<b>Service</b>	
<b>Modell</b>	<b>V-Klasse 250 CDI</b>	<b>Datum</b>	
	<b>Avantgarde Edition</b>	<b>Ölstand</b>	
	<b>BlueTec lang</b>	<b>Wasserstand</b>	
<b>Version</b>	—		
<b>Aufbau</b>	<b>Van</b>		
<b>Getriebe</b>	<b>Automatic</b>		
<b>Türen</b>	—		
<b>Hubraum</b>	<b>2143 ccm</b>		
<b>Leistung</b>	<b>140 kW / 190 PS</b>		
<b>Treibstoff</b>	<b>Diesel</b>		
<b>Antrieb</b>			
<b>Abgasnorm</b>	<b>EURO6</b>

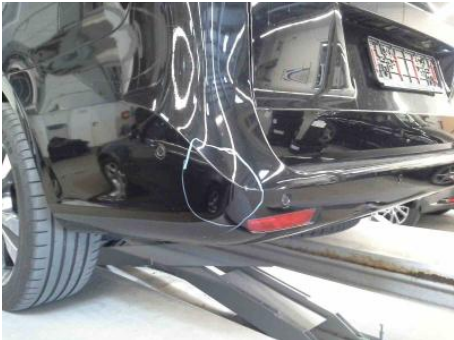
115.241.292	Schiebetür (Schiebetür links) Keine Bilder für diesen Schaden vorhanden.	Dellen	-	0,00 EUR
115.241.300	Stoßfänger hinten links (Stoßfänger hinten)	verkratzt / ver- schürft	Smart Repair	120,00 EUR

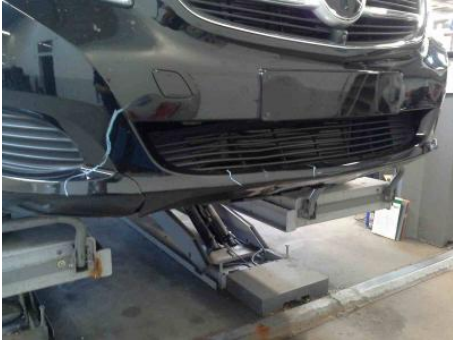
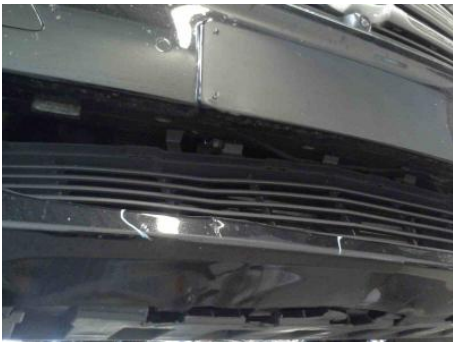
115.241.316	Stoßfänger mit Parktronic (Stoßfänger vorn)	gebrochen / gerissen	erneuern	1.582,93 EUR
-------------	---	----------------------	----------	--------------

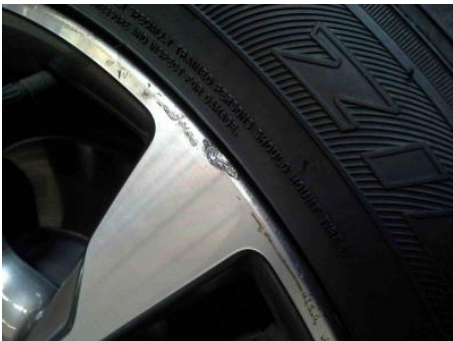
115.241.252	Leichtmetallfelge (Rad/Reifen)	vorn rechts beschädigt	erneuern	360,00 EUR
-------------	--------------------------------	------------------------	----------	------------
