ZUSTANDSBERICHT

Interne Nr.	46383	Aussenfarbe	black met.
Datum	22.06.2016	Innenfarbe	Schwarz
Kennzeichen	SB-HY 1606	Sommerreifen	245-45-R18 VL: 4mm VR: 4mm RL: 4mm RR: 4mm
V.I.N.	W0LGT8ENXD1086909	Winterreifen	225-50-R17 VL: 5mm VR: 5mm RL: 7mm RR: 7mm
Erstzulassung	04.2013	Ersatzrad	
Kilometerstand	144835	Service km	0
Hersteller	Opel	Service	
Modell	Insignia 2.0 CDTI Innovation Leder Navi Xenon ACC	Datum	
Version	—	Ölstand	
Aufbau	Estate	Wasserstand	
Getriebe	Automatic		
Türen	—		
Hubraum	1956 ccm		
Leistung	143 kW / 194 PS		
Treibstoff	Diesel		
Antrieb			
Abgasnorm	EURO5

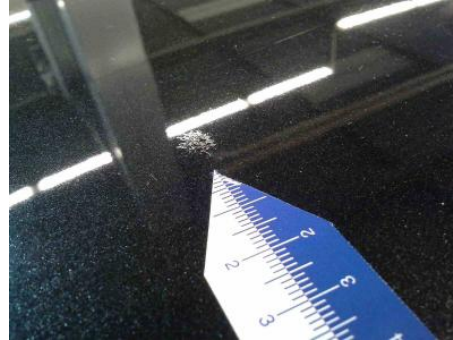
114.957.932 Dach (Fahrzeugdach)

Korrosion

instandsetzen und lackieren

310,00 EUR
