ZUSTANDSBERICHT

Interne Nr.	46383	Aussenfarbe	black met.
Datum	22.06.2016	Innenfarbe	Schwarz
Kennzeichen	SB-HY 1606	Sommerreifen	245-45-R18 VL: 4mm VR: 4mm RL: 4mm RR: 4mm
V.I.N.	W0LGT8ENXD1086909	Winterreifen	225-50-R17 VL: 5mm VR: 5mm RL: 7mm RR: 7mm
Erstzulassung	04.2013	Ersatzrad	
Kilometerstand	144835	Service km	0
Hersteller	Opel	Service	
Modell	Insignia 2.0 CDTI Innovation Leder Navi Xenon ACC	Datum	
Version	—	Ölstand	
Aufbau	Estate	Wasserstand	
Getriebe	Automatic		
Türen	—		
Hubraum	1956 ccm		
Leistung	143 kW / 194 PS		
Treibstoff	Diesel		
Antrieb			
Abgasnorm	EURO5

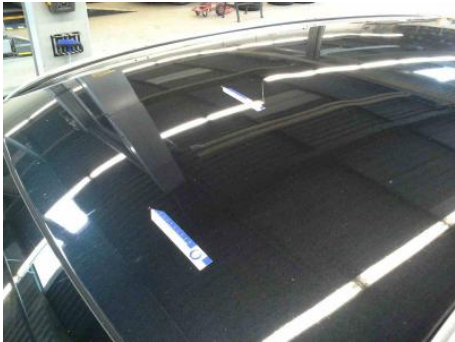
114.957.932	Dach (Fahrzeugdach)	Korrosion	instandsetzen und lackieren	310,00 EUR
-------------	---------------------	-----------	-----------------------------	------------

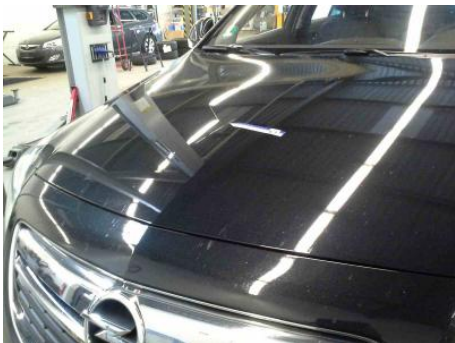
114.957.940	Motorhaube (Motorhaube)	Lackmangel	instandsetzen und lackieren	290,00 EUR
-------------	-------------------------	------------	-----------------------------	------------

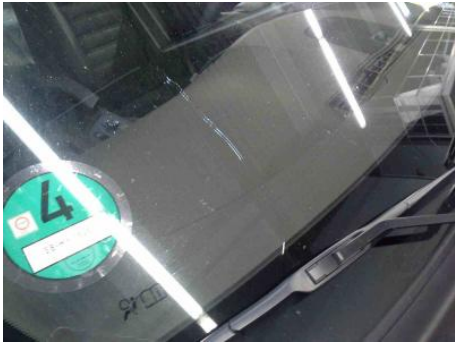
114.957.948	Frontscheibe mit Regensensor (Ver- gebrochen / geris- sen)		erneuern	710,00 EUR
-------------	--	--	----------	------------
