ZUSTANDSBERICHT

| Kennzeichen | D-LK 1970 | Sommerreifen | 225-55-R17 VL: 2mm VR: 2mm RL: 2mm RR: 2mm |
| Modell | 525 d Touring xDrive Navi Xenon Luftfederung HA | Datum | |

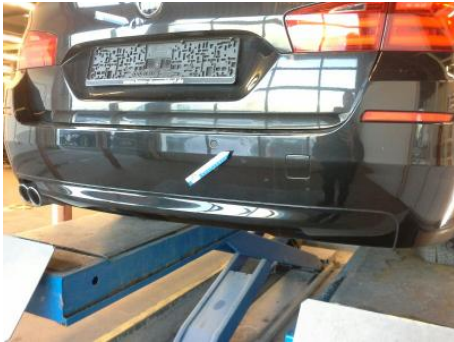
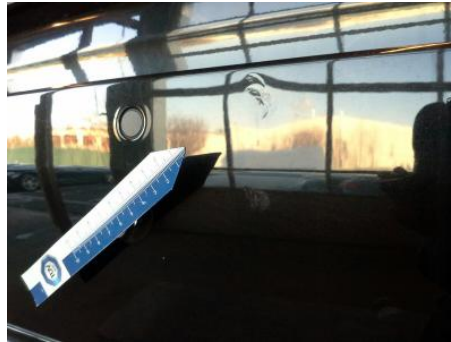
| 115.380.668 | Stoßfänger hinten (Stoßfänger hinten) | verformt | instandsetzen und lackieren | 320,00 EUR |

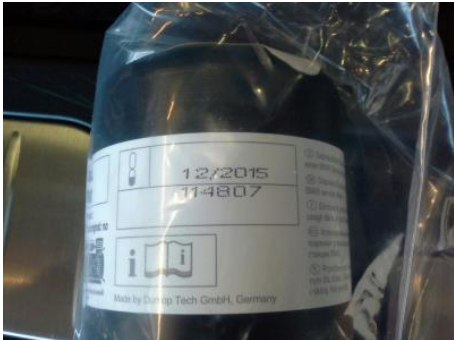
| 115.380.700 | Tirefit Füllmittel (Ausrüstung) | fällig | erneuern | 40,00 EUR |

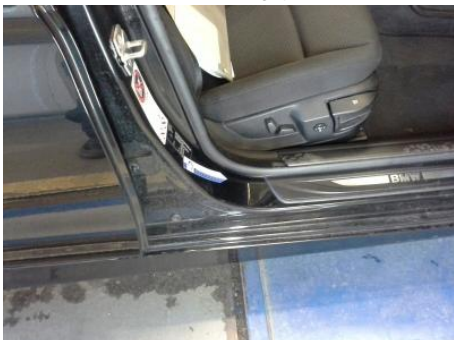
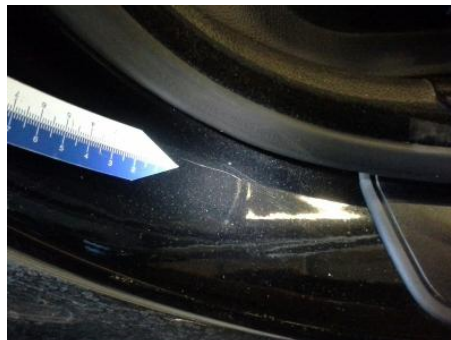
| 115.380.708 | Einstieg (Schweller rechts) | Kratzer | auslegen / polieren | 40,00 EUR |
