ZUSTANDSBERICHT

Interne Nr.	46383	Aussenfarbe	black met.
Datum	22.06.2016	Innenfarbe	Schwarz
Kennzeichen	SB-HY 1606	Sommerreifen	245-45-R18 VL: 4mm VR: 4mm RL: 4mm RR: 4mm
V.I.N.	W0LGT8ENXD1086909	Winterreifen	225-50-R17 VL: 5mm VR: 5mm RL: 7mm RR: 7mm
Erstzulassung	04.2013	Ersatzrad	
Kilometerstand	144835	Service km	0
Hersteller	Opel	Service	
Modell	Insignia 2.0 CDTI Innovation Leder Navi Xenon ACC	Datum	
Version	—	Ölstand	
Aufbau	Estate	Wasserstand	
Getriebe	Automatic		
Türen	—		
Hubraum	1956 ccm		
Leistung	143 kW / 194 PS		
Treibstoff	Diesel		
Antrieb			
Abgasnorm	EURO5

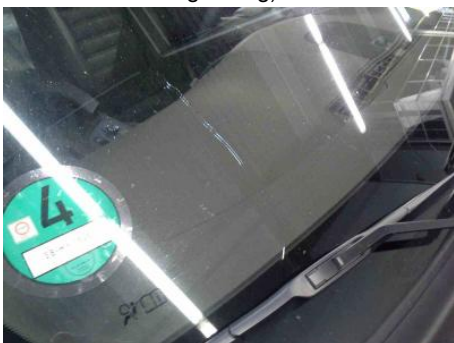
114.957.948	Frontscheibe mit Regensensor (Ver- gebrochen / geris- erneuern glasung)			710,00 EUR
-------------	---	--	--	------------
