ZUSTANDSBERICHT

| Kennzeichen | SB-HY 1606 | Sommerreifen | 245-45-R18 VL: 4mm VR: 4mm RL: 4mm RR: 4mm |
| Hersteller | Opel | Service | |
| Modell | Insignia 2.0 CDTI Innovation Leder Navi Xenon ACC | Datum | |

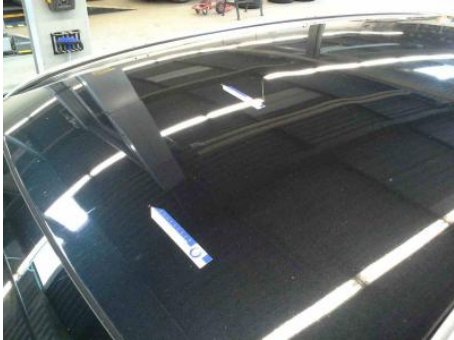
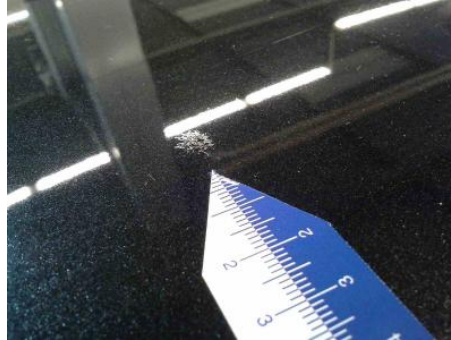
114.957.932 Dach (Fahrzeugdach)

Korrosion

instandsetzen und lackieren

310,00 EUR

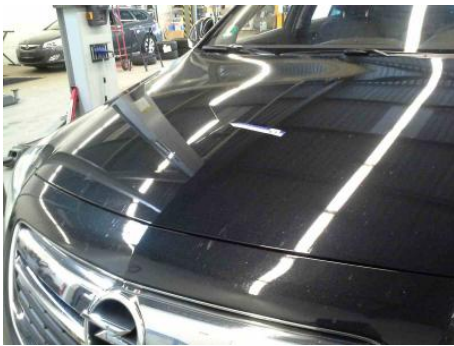
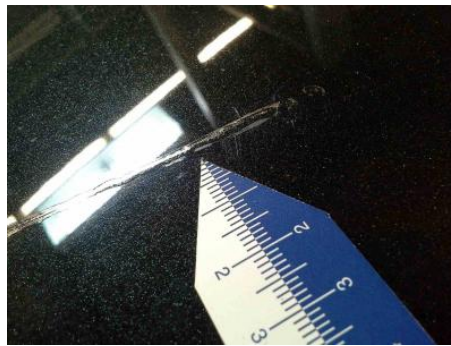
114.957.940 Motorhaube (Motorhaube)

Lackmangel

instandsetzen und lackieren

290,00 EUR

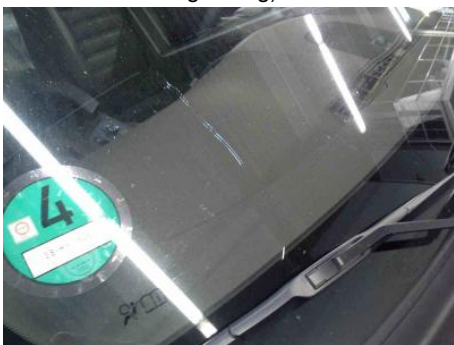
114.957.948 Frontscheibe mit Regensensor (Ver- gebrochen / geris- erneuern
glasung) sen

710,00 EUR
