# ZUSTANDSBERICHT

<b>Interne Nr.</b>	<b>47197</b>	<b>Aussenfarbe</b>	<b>black met.</b>
<b>Datum</b>	<b>06.01.2017</b>	<b>Innenfarbe</b>	<b>ANTHRAZIT</b>
<b>Kennzeichen</b>	<b>D-LK 1970</b>	<b>Sommerreifen</b>	225-55-R17 VL: 2mm VR: 2mm RL: 2mm RR: 2mm
<b>V.I.N.</b>	<b>WBAXB910X0DX39474</b>	<b>Winterreifen</b>	225-55-R17 VL: 5mm VR: 5mm RL: 9mm RR: 9mm
<b>Erstzulassung</b>	<b>03.2012</b>	<b>Ersatzrad</b>	
<b>Kilometerstand</b>	<b>109763</b>	<b>Service km</b>	<b>0</b>
<b>Hersteller</b>	<b>BMW</b>	<b>Service</b>	
<b>Modell</b>	<b>525 d Touring xDrive Navi Xenon Luftfederung HA</b>	<b>Datum</b>	
<b>Version</b>	—	<b>Ölstand</b>	
<b>Aufbau</b>	<b>Estate</b>	<b>Wasserstand</b>	
<b>Getriebe</b>	<b>Automatic</b>		
<b>Türen</b>	—		
<b>Hubraum</b>	<b>1995 ccm</b>		
<b>Leistung</b>	<b>160 kW / 218 PS</b>		
<b>Treibstoff</b>	<b>Diesel</b>		
<b>Antrieb</b>			
<b>Abgasnorm</b>	<b>EURO5</b>

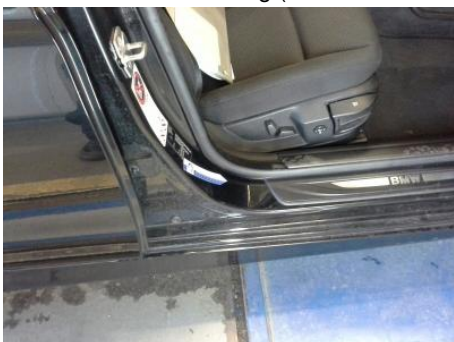
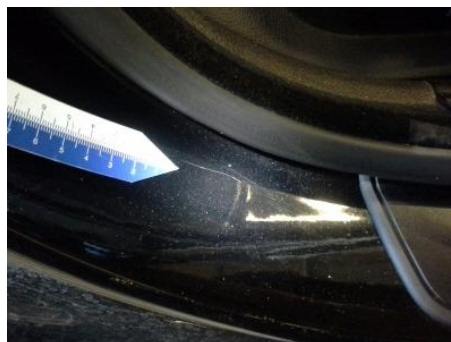
115.380.708	Einstieg (Schweller rechts)	Kratzer	auslegen / polieren	40,00 EUR
-------------	-----------------------------	---------	---------------------	-----------
