ZUSTANDSBERICHT

Interne Nr.	47197	Aussenfarbe	black met.
Datum	06.01.2017	Innenfarbe	ANTHRAZIT
Kennzeichen	D-LK 1970	Sommerreifen	225-55-R17 VL: 2mm VR: 2mm RL: 2mm RR: 2mm
V.I.N.	WBAXB910X0DX39474	Winterreifen	225-55-R17 VL: 5mm VR: 5mm RL: 9mm RR: 9mm
Erstzulassung	03.2012	Ersatzrad	
Kilometerstand	109763	Service km	0
Hersteller	BMW	Service	
Modell	525 d Touring xDrive Navi Xenon Luftfederung HA	Datum	
Version	—	Ölstand	
Aufbau	Estate	Wasserstand	
Getriebe	Automatic		
Türen	—		
Hubraum	1995 ccm		
Leistung	160 kW / 218 PS		
Treibstoff	Diesel		
Antrieb			
Abgasnorm	EURO5

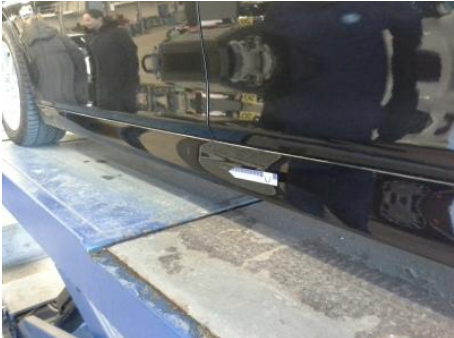
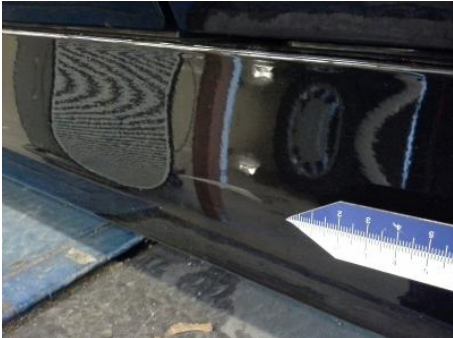
115.380.660	Verkleidung (Schweller links)	Kratzer	Smart Repair	120,00 EUR
