# ZUSTANDSBERICHT

<b>Interne Nr.</b>	<b>46383</b>	<b>Aussenfarbe</b>	<b>black met.</b>
<b>Datum</b>	<b>22.06.2016</b>	<b>Innenfarbe</b>	<b>Schwarz</b>
<b>Kennzeichen</b>	<b>SB-HY 1606</b>	<b>Sommerreifen</b>	245-45-R18 VL: 4mm VR: 4mm RL: 4mm RR: 4mm
<b>V.I.N.</b>	<b>W0LGT8ENXD1086909</b>	<b>Winterreifen</b>	225-50-R17 VL: 5mm VR: 5mm RL: 7mm RR: 7mm
<b>Erstzulassung</b>	<b>04.2013</b>	<b>Ersatzrad</b>	
<b>Kilometerstand</b>	<b>144835</b>	<b>Service km</b>	<b>0</b>
<b>Hersteller</b>	<b>Opel</b>	<b>Service</b>	
<b>Modell</b>	<b>Insignia 2.0 CDTI Innovation Leder Navi Xenon ACC</b>	<b>Datum</b>	
<b>Version</b>	—	<b>Ölstand</b>	
<b>Aufbau</b>	<b>Estate</b>	<b>Wasserstand</b>	
<b>Getriebe</b>	<b>Automatic</b>		
<b>Türen</b>	—		
<b>Hubraum</b>	<b>1956 ccm</b>		
<b>Leistung</b>	<b>143 kW / 194 PS</b>		
<b>Treibstoff</b>	<b>Diesel</b>		
<b>Antrieb</b>			
<b>Abgasnorm</b>	<b>EURO5</b>

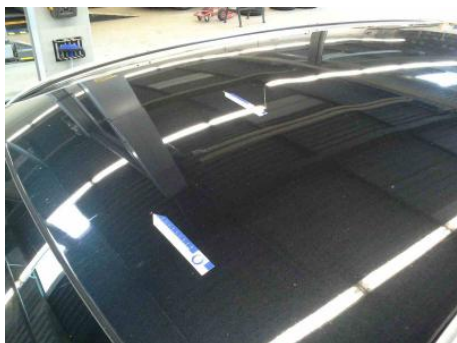
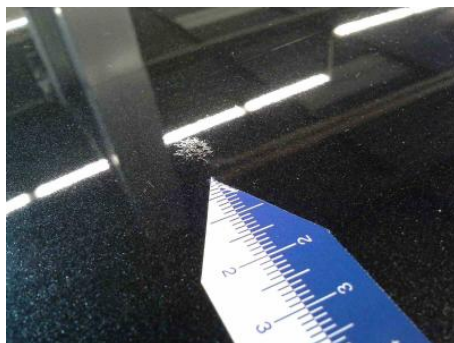
114.957.932 Dach (Fahrzeugdach)

Korrosion

instandsetzen und lackieren

310,00 EUR

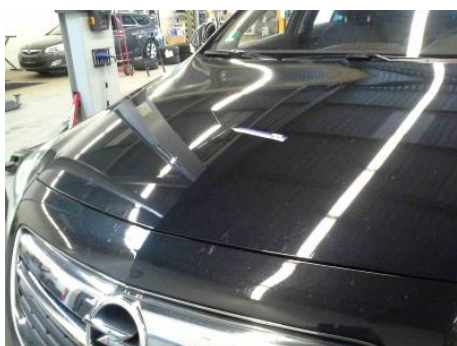
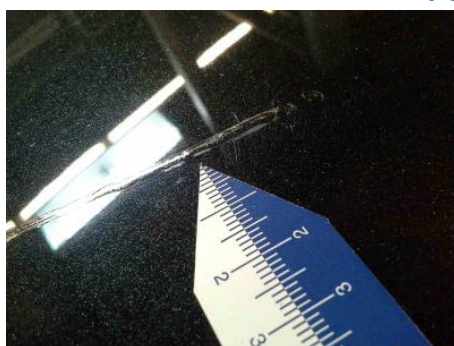
114.957.940 Motorhaube (Motorhaube)

Lackmangel

instandsetzen und lackieren

290,00 EUR

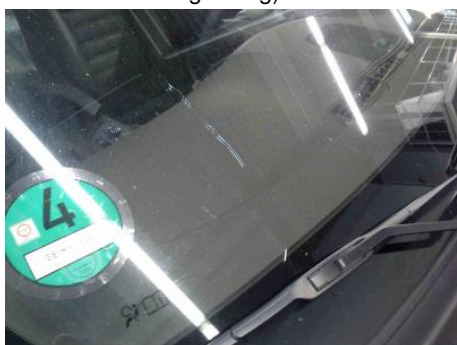
114.957.948 Frontscheibe mit Regensensor (Ver- gebrochen / geris- sen)

gebrochen / geris- sen

erneuern

710,00 EUR
