ZUSTANDSBERICHT

Interne Nr.	46383	Aussenfarbe	black met.
Datum	22.06.2016	Innenfarbe	Schwarz
Kennzeichen	SB-HY 1606	Sommerreifen	245-45-R18 VL: 4mm VR: 4mm RL: 4mm RR: 4mm
V.I.N.	W0LGT8ENXD1086909	Winterreifen	225-50-R17 VL: 5mm VR: 5mm RL: 7mm RR: 7mm
Erstzulassung	04.2013	Ersatzrad	
Kilometerstand	144835	Service km	0
Hersteller	Opel	Service	
Modell	Insignia 2.0 CDTI Innovation Leder Navi Xenon ACC	Datum	
Version	—	Ölstand	
Aufbau	Estate	Wasserstand	
Getriebe	Automatic		
Türen	—		
Hubraum	1956 ccm		
Leistung	143 kW / 194 PS		
Treibstoff	Diesel		
Antrieb			
Abgasnorm	EURO5

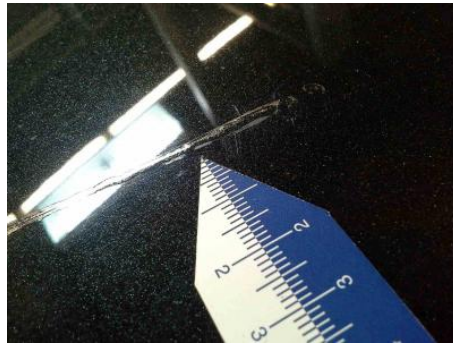
114.957.940 Motorhaube (Motorhaube) Lackmangel instandsetzen und lackieren 290,00 EUR
