# ZUSTANDSBERICHT

<b>Interne Nr.</b>	<b>47197</b>	<b>Aussenfarbe</b>	<b>black met.</b>
Datum	06.01.2017	Innenfarbe	<b>ANTHRAZIT</b>
Kennzeichen	<b>D-LK 1970</b>	Sommerreifen	225-55-R17 VL: 2mm VR: 2mm RL: 2mm RR: 2mm
V.I.N.	<b>WBAXB910X0DX39474</b>	Winterreifen	225-55-R17 VL: 5mm VR: 5mm RL: 9mm RR: 9mm
Erstzulassung	<b>03.2012</b>	Ersatzrad	
Kilometerstand	<b>109763</b>	Service km	<b>0</b>
Hersteller	<b>BMW</b>	Service	
Modell	<b>525 d Touring xDrive Navi Xenon Luftfederung HA</b>	Datum	
Version	—	Ölstand	
Aufbau	<b>Estate</b>	Wasserstand	
Getriebe	<b>Automatic</b>		
Türen	—		
Hubraum	<b>1995 ccm</b>		
Leistung	<b>160 kW / 218 PS</b>		
Treibstoff	<b>Diesel</b>		
Antrieb			
Abgasnorm	<b>EURO5</b>

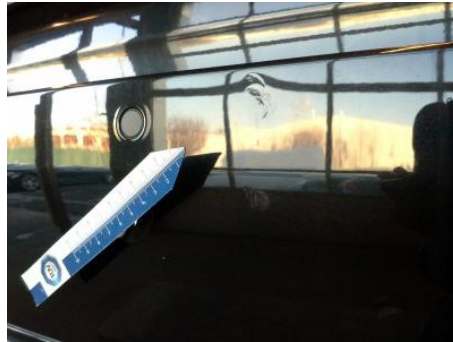
115.380.668	Stoßfänger hinten (Stoßfänger hinten)	verformt	instandsetzen und lackieren	320,00 EUR
-------------	---------------------------------------	----------	-----------------------------	------------

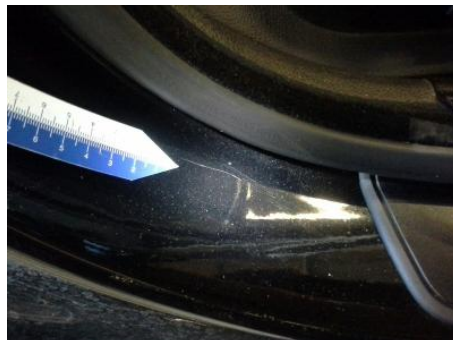
115.380.708	Einstieg (Schweller rechts)	Kratzer	auslegen / polieren	40,00 EUR
-------------	-----------------------------	---------	---------------------	-----------
