# ZUSTANDSBERICHT

<b>Interne Nr.</b>	<b>47197</b>	<b>Aussenfarbe</b>	<b>black met.</b>
Datum	06.01.2017	Innenfarbe	<b>ANTHRAZIT</b>
Kennzeichen	<b>D-LK 1970</b>	Sommerreifen	225-55-R17 VL: 2mm VR: 2mm RL: 2mm RR: 2mm
V.I.N.	<b>WBAXB910X0DX39474</b>	Winterreifen	225-55-R17 VL: 5mm VR: 5mm RL: 9mm RR: 9mm
Erstzulassung	<b>03.2012</b>	Ersatzrad	
Kilometerstand	<b>109763</b>	Service km	<b>0</b>
Hersteller	<b>BMW</b>	Service	
Modell	<b>525 d Touring xDrive Navi Xenon Luftfederung HA</b>	Datum	
Version	—	Ölstand	
Aufbau	<b>Estate</b>	Wasserstand	
Getriebe	<b>Automatic</b>		
Türen	—		
Hubraum	<b>1995 ccm</b>		
Leistung	<b>160 kW / 218 PS</b>		
Treibstoff	<b>Diesel</b>		
Antrieb			
Abgasnorm	<b>EURO5</b>

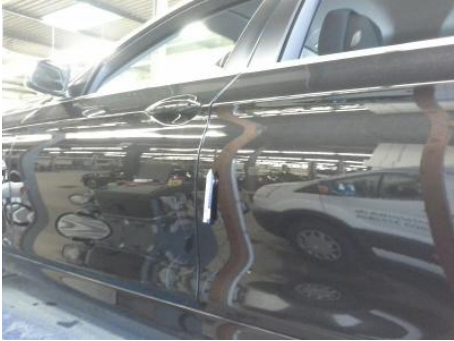
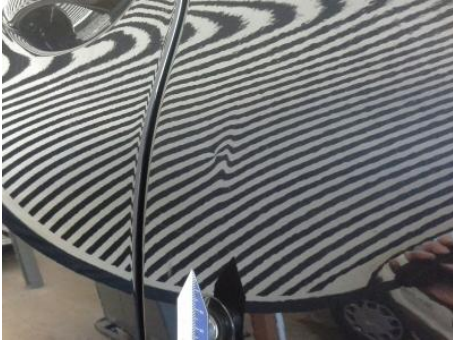
Position	Schaden	Reparatur	Minderwert netto
115.380.644	Tür (Tür hinten links)	verformt	instandsetzen und lackieren	270,00 EUR

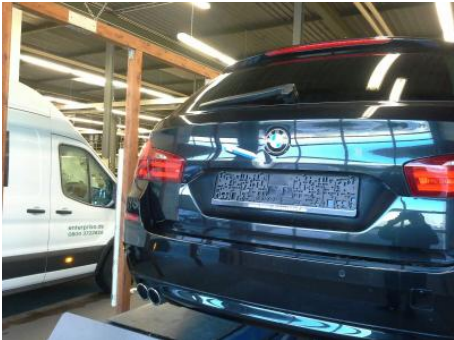
115.380.652	Heckklappe (Heckklappe /-tür)	verformt	instandsetzen und lackieren	450,00 EUR
