# ZUSTANDSBERICHT

<b>Interne Nr.</b>	<b>47197</b>	<b>Aussenfarbe</b>	<b>black met.</b>
Datum	06.01.2017	Innenfarbe	<b>ANTHRAZIT</b>
Kennzeichen	<b>D-LK 1970</b>	Sommerreifen	225-55-R17 VL: 2mm VR: 2mm RL: 2mm RR: 2mm
V.I.N.	<b>WBAXB910X0DX39474</b>	Winterreifen	225-55-R17 VL: 5mm VR: 5mm RL: 9mm RR: 9mm
Erstzulassung	<b>03.2012</b>	Ersatzrad	
Kilometerstand	<b>109763</b>	Service km	<b>0</b>
Hersteller	<b>BMW</b>	Service	
Modell	<b>525 d Touring xDrive Navi Xenon Luftfederung HA</b>	Datum	
Version	—	Ölstand	
Aufbau	<b>Estate</b>	Wasserstand	
Getriebe	<b>Automatic</b>		
Türen	—		
Hubraum	<b>1995 ccm</b>		
Leistung	<b>160 kW / 218 PS</b>		
Treibstoff	<b>Diesel</b>		
Antrieb			
Abgasnorm	<b>EURO5</b>

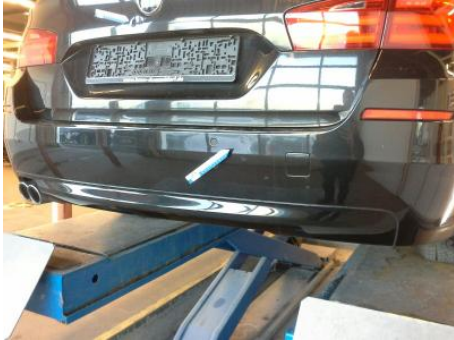
115.380.668	Stoßfänger hinten (Stoßfänger hinten)	verformt	instandsetzen und lackieren	320,00 EUR
-------------	---------------------------------------	----------	-----------------------------	------------
