ZUSTANDSBERICHT

Interne Nr.	46383	Aussenfarbe	black met.
Datum	22.06.2016	Innenfarbe	Schwarz
Kennzeichen	SB-HY 1606	Sommerreifen	245-45-R18 VL: 4mm VR: 4mm RL: 4mm RR: 4mm
V.I.N.	W0LGT8ENXD1086909	Winterreifen	225-50-R17 VL: 5mm VR: 5mm RL: 7mm RR: 7mm
Erstzulassung	04.2013	Ersatzrad	
Kilometerstand	144835	Service km	0
Hersteller	Opel	Service	
Modell	Insignia 2.0 CDTI Innovation Leder Navi Xenon ACC	Datum	
Version	—	Ölstand	
Aufbau	Estate	Wasserstand	
Getriebe	Automatic		
Türen	—		
Hubraum	1956 ccm		
Leistung	143 kW / 194 PS		
Treibstoff	Diesel		
Antrieb			
Abgasnorm	EURO5

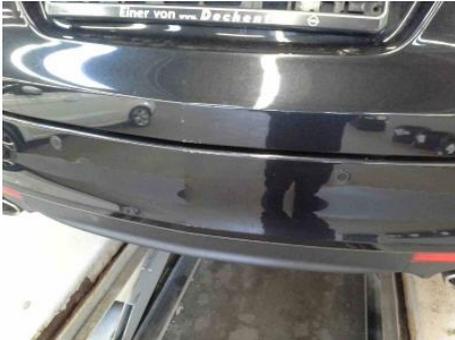
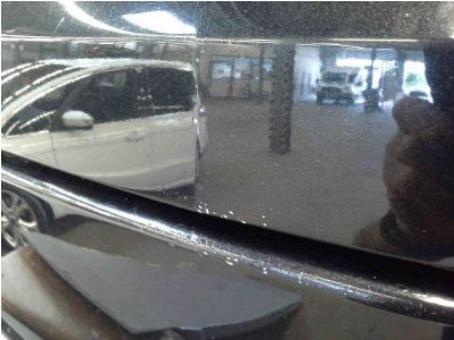
Position	Schaden	Reparatur	Minderwert netto
114.957.884	Stoßfänger hinten mitte (Stoßfänger hinten)	verkratzt / ver-schürft	Smart Repair	120,00 EUR

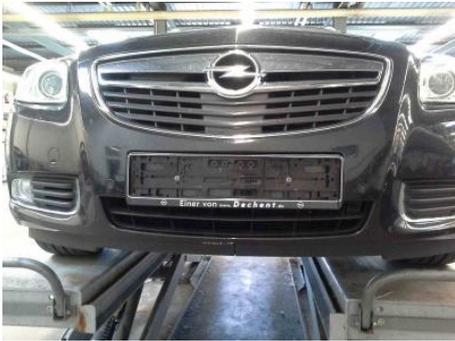
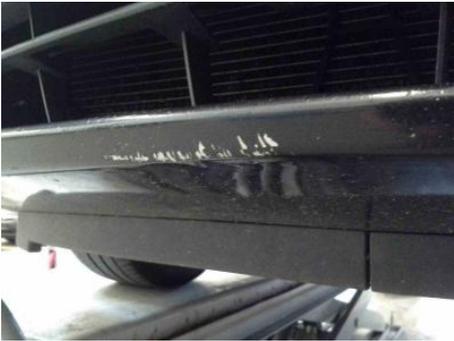
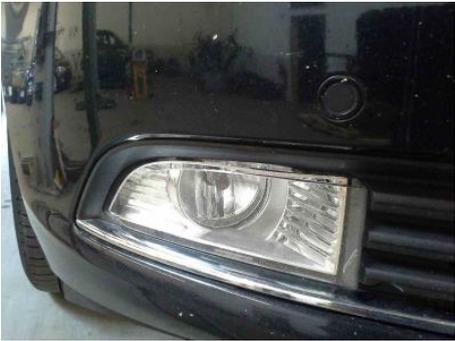
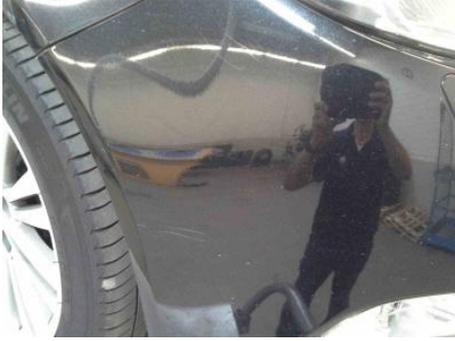
114.957.892	Tür (Tür vorn rechts) Keine Bilder für diesen Schaden vorhanden.	Kratzer	-	0,00 EUR
114.957.900	Abdeckkappe (Außenspiegel rechts) Keine Bilder für diesen Schaden vorhanden.	Kratzer	-	0,00 EUR
114.957.908	Stoßfänger mit Parktronic (Stoßfänger vorn)	verkratzt / ver-schürft	instandsetzen und lack-ieren	310,00 EUR

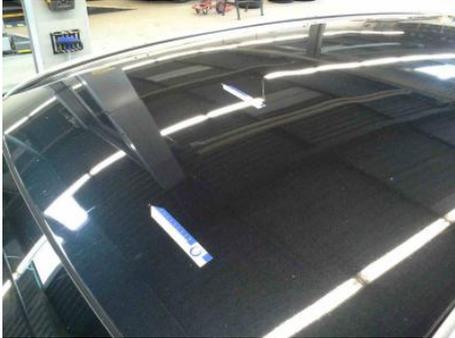
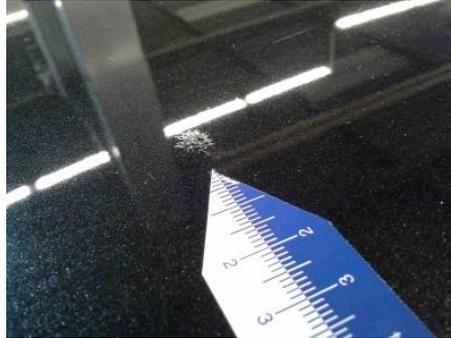
114.957.932 Dach (Fahrzeugdach)

Korrosion

instandsetzen und lackieren

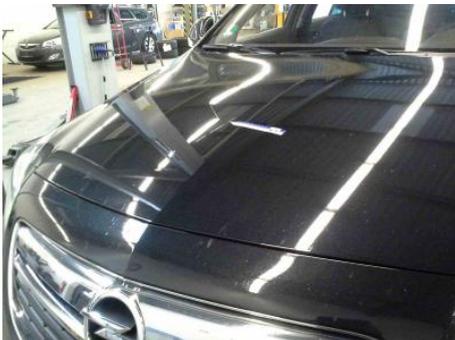
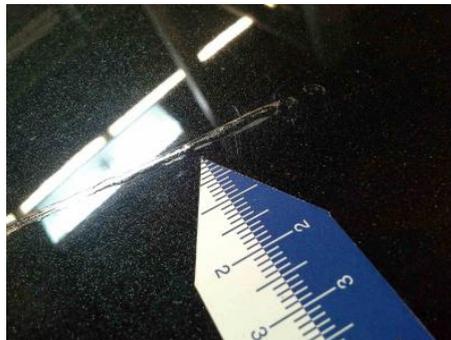
114.957.940 Motorhaube (Motorhaube)

Lackmangel

instandsetzen und lackieren

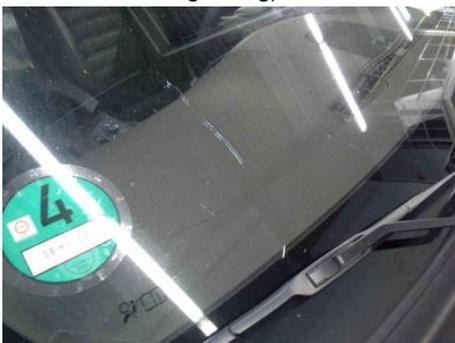
114.957.948 Frontscheibe mit Regensensor (Ver- gebrochen / geris- erneuern
glasung) sen
