# ZUSTANDSBERICHT

<b>Interne Nr.</b>	<b>47197</b>	<b>Aussenfarbe</b>	<b>black met.</b>
Datum	06.01.2017	Innenfarbe	<b>ANTHRAZIT</b>
Kennzeichen	<b>D-LK 1970</b>	Sommerreifen	225-55-R17 VL: 2mm VR: 2mm RL: 2mm RR: 2mm
V.I.N.	<b>WBAXB910X0DX39474</b>	Winterreifen	225-55-R17 VL: 5mm VR: 5mm RL: 9mm RR: 9mm
Erstzulassung	<b>03.2012</b>	Ersatzrad	
Kilometerstand	<b>109763</b>	Service km	<b>0</b>
Hersteller	<b>BMW</b>	Service	
Modell	<b>525 d Touring xDrive Navi Xenon Luftfederung HA</b>	Datum	
Version	—	Ölstand	
Aufbau	<b>Estate</b>	Wasserstand	
Getriebe	<b>Automatic</b>		
Türen	—		
Hubraum	<b>1995 ccm</b>		
Leistung	<b>160 kW / 218 PS</b>		
Treibstoff	<b>Diesel</b>		
Antrieb			
Abgasnorm	<b>EURO5</b>

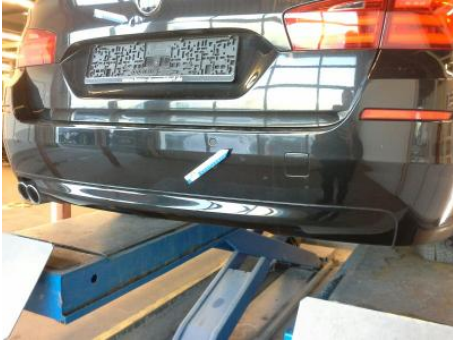
115.380.668	Stoßfänger hinten (Stoßfänger hinten)	verformt	instandsetzen und lackieren	320,00 EUR
-------------	---------------------------------------	----------	-----------------------------	------------

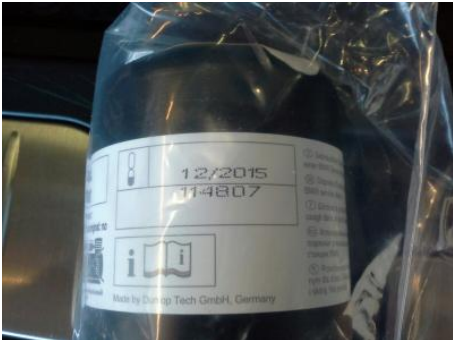
115.380.700	Tirefit Füllmittel (Ausrüstung)	fällig	erneuern	40,00 EUR
-------------	---------------------------------	--------	----------	-----------

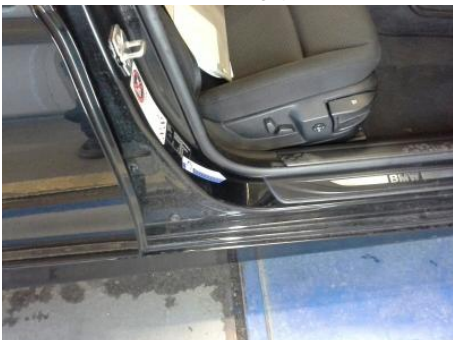
115.380.708	Einstieg (Schweller rechts)	Kratzer	auslegen / polieren	40,00 EUR
-------------	-----------------------------	---------	---------------------	-----------
