# ZUSTANDSBERICHT

<b>Interne Nr.</b>	<b>46383</b>	<b>Aussenfarbe</b>	<b>black met.</b>
Datum	22.06.2016	<b>Innenfarbe</b>	<b>Schwarz</b>
Kennzeichen	SB-HY 1606	<b>Sommerreifen</b>	245-45-R18 VL: 4mm VR: 4mm RL: 4mm RR: 4mm
V.I.N.	W0LGT8ENXD1086909	<b>Winterreifen</b>	225-50-R17 VL: 5mm VR: 5mm RL: 7mm RR: 7mm
Erstzulassung	04.2013	<b>Ersatzrad</b>	
Kilometerstand	144835	<b>Service km</b>	<b>0</b>
Hersteller	Opel	<b>Service</b>	
Modell	Insignia 2.0 CDTI Innovation Leder Navi Xenon ACC	<b>Datum</b>	
Version	—	<b>Ölstand</b>	
Aufbau	Estate	<b>Wasserstand</b>	
Getriebe	Automatic		
Türen	—		
Hubraum	1956 ccm		
Leistung	143 kW / 194 PS		
Treibstoff	Diesel		
Antrieb			
Abgasnorm	EURO5

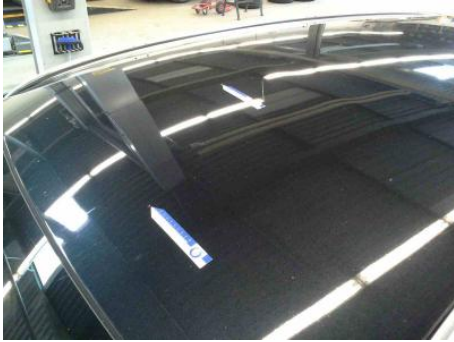
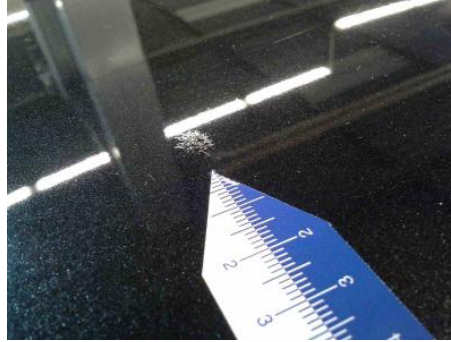
114.957.932 Dach (Fahrzeugdach)

Korrosion

instandsetzen und lackieren

310,00 EUR

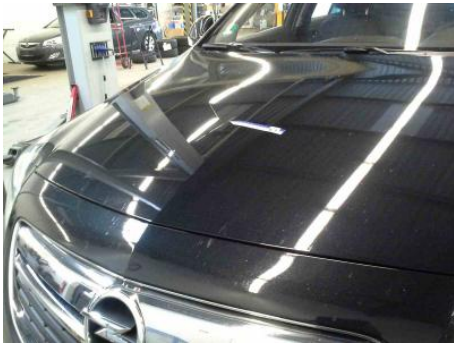
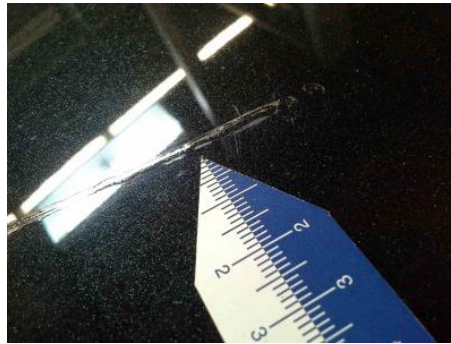
114.957.940 Motorhaube (Motorhaube)

Lackmangel

instandsetzen und lackieren

290,00 EUR
