ZUSTANDSBERICHT

Interne Nr.	46383	Aussenfarbe	black met.
Datum	22.06.2016	Innenfarbe	Schwarz
Kennzeichen	SB-HY 1606	Sommerreifen	245-45-R18 VL: 4mm VR: 4mm RL: 4mm RR: 4mm
V.I.N.	W0LGT8ENXD1086909	Winterreifen	225-50-R17 VL: 5mm VR: 5mm RL: 7mm RR: 7mm
Erstzulassung	04.2013	Ersatzrad	
Kilometerstand	144835	Service km	0
Hersteller	Opel	Service	
Modell	Insignia 2.0 CDTI Innovation Leder Navi Xenon ACC	Datum	
Version	—	Ölstand	
Aufbau	Estate	Wasserstand	
Getriebe	Automatic		
Türen	—		
Hubraum	1956 ccm		
Leistung	143 kW / 194 PS		
Treibstoff	Diesel		
Antrieb			
Abgasnorm	EURO5

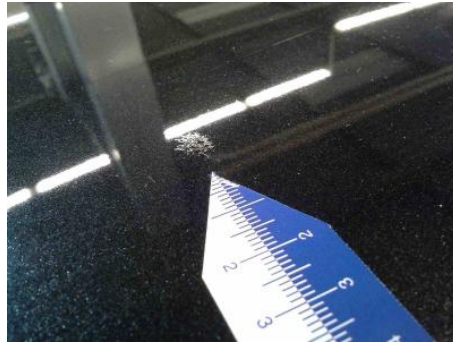
114.957.932	Dach (Fahrzeugdach)	Korrosion	instandsetzen und lackieren	310,00 EUR
-------------	---------------------	-----------	-----------------------------	------------

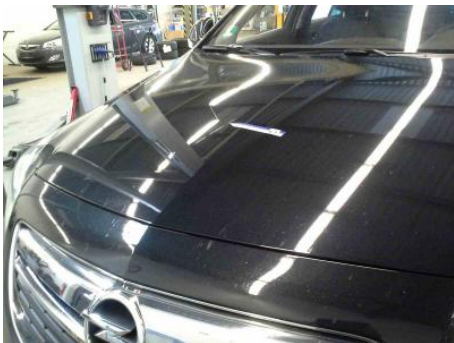
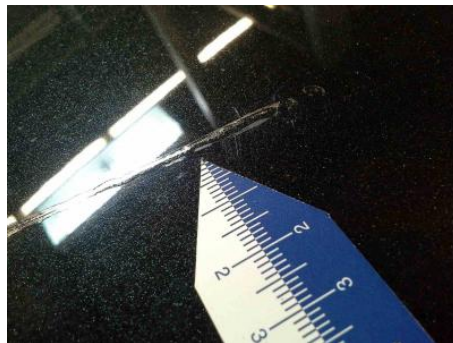
114.957.940	Motorhaube (Motorhaube)	Lackmangel	instandsetzen und lackieren	290,00 EUR
-------------	-------------------------	------------	-----------------------------	------------

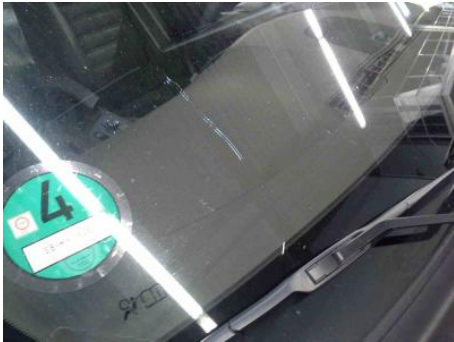
114.957.948	Frontscheibe mit Regensensor (Ver- gebrochen / geris- glasung) sen	gebrochen / geris- sen	erneuern	710,00 EUR
-------------	--	------------------------	----------	------------
